# Kirkens eiendommer og investeringsbehov

HOLMESTRAND KIRKELIGE FELLESRÅD

Mai 2023

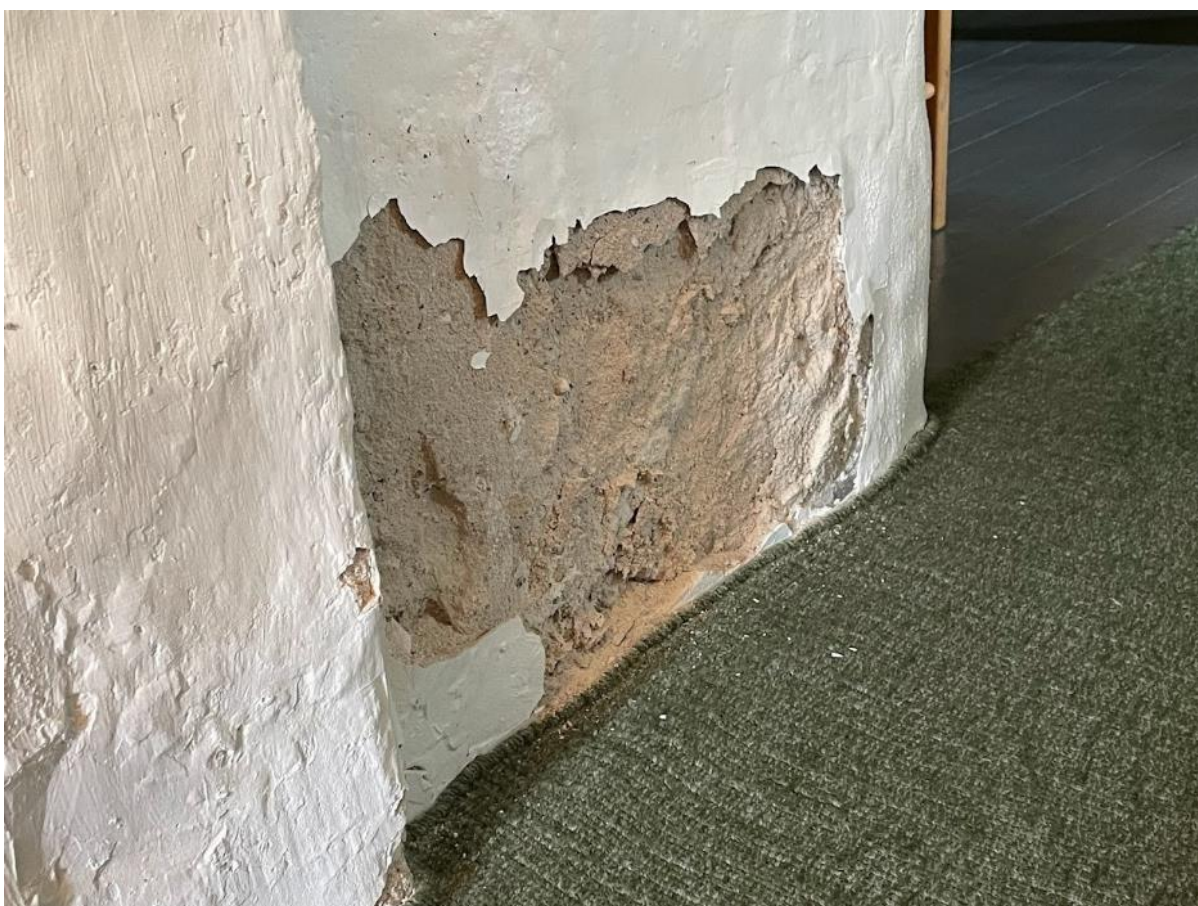
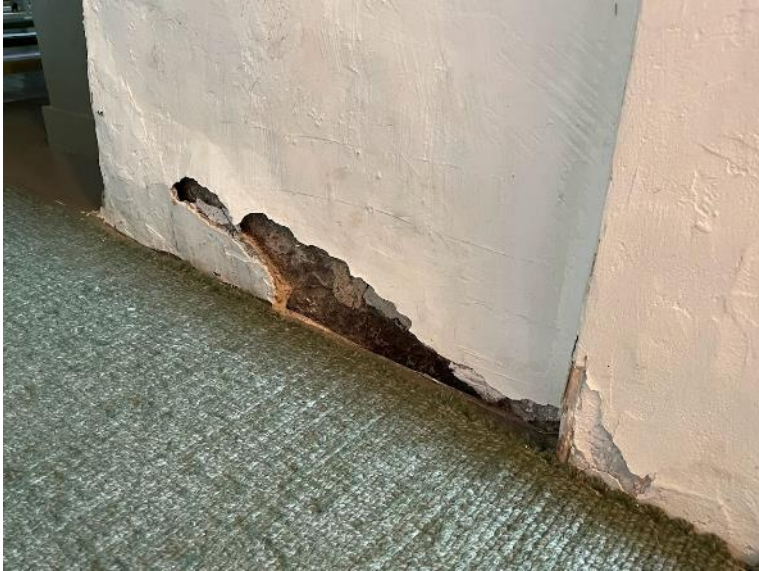
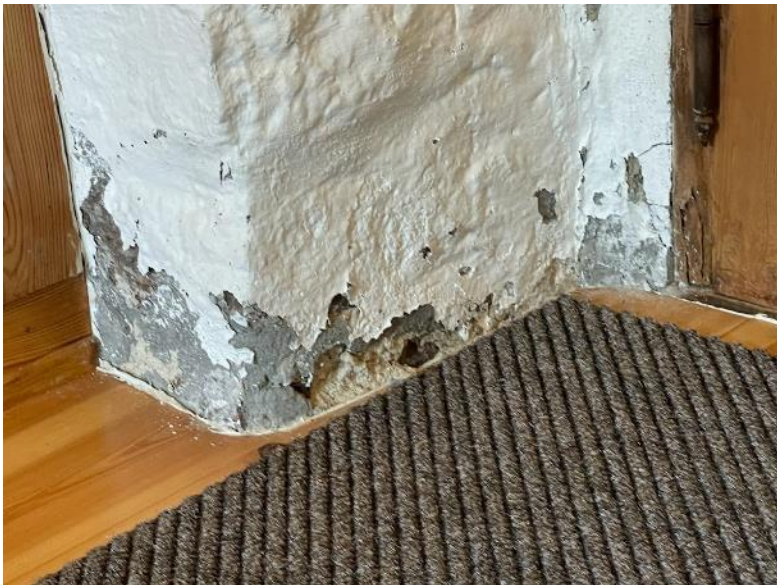
På de innvendige veggene er det store skader som trolig skyldes fukt. Det er ikke fastslått hvor denne fukten kommer fra, da det ikke er påvist fukt av betydning fra yttertaket og ned mot inngangsdøren fra våpenhus til skipet.

Ifølge tidligere leder av menighetsrådet er det sannsynlig at de fuktskadene som preger kirkerommet har sammenheng med at det er benyttet plastmaling som ikke puster. Dersom det hadde blitt benyttet kalkmaling slik det opprinnelig var, ville denne pustet og den forvitring som vi nå ser ville trolig vært unngått.

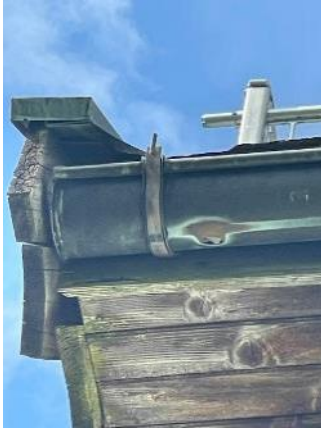
Takrenner har hull og må skiftes ut/repareres.

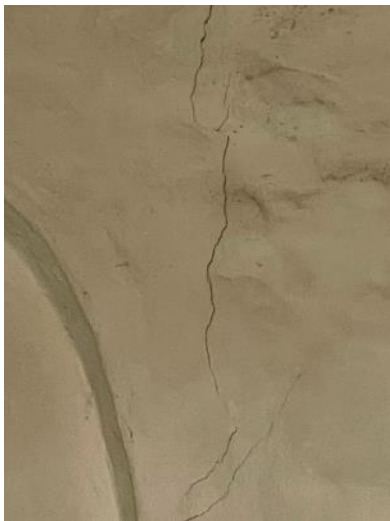
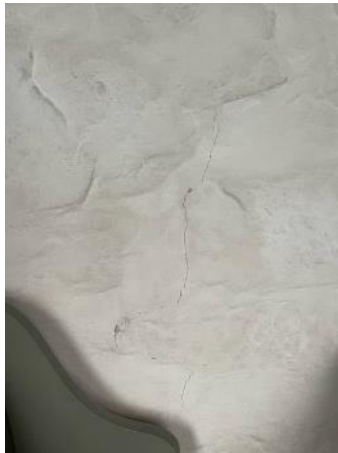
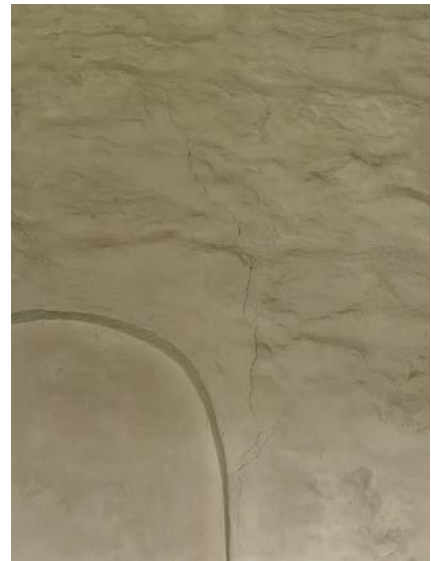
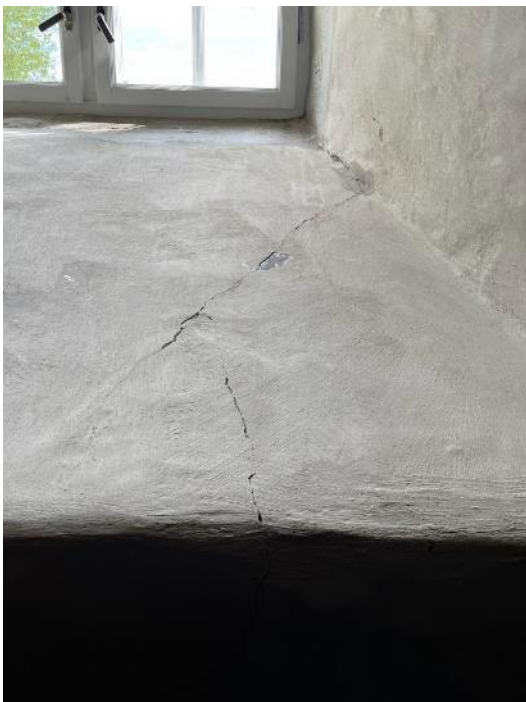
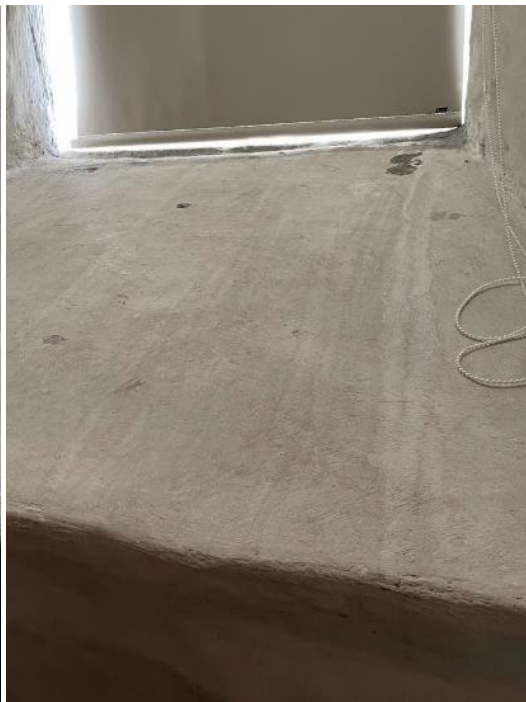
Under vises flere bilder av sprekker i veggen innendørs.

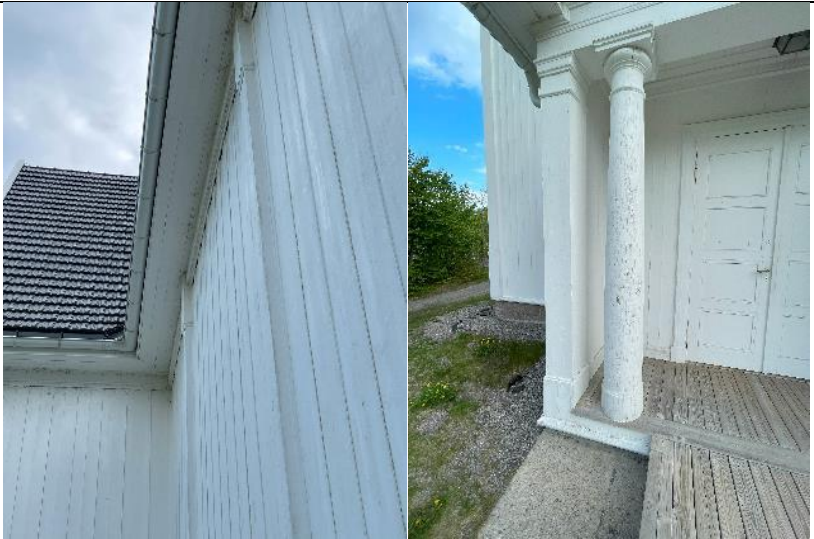
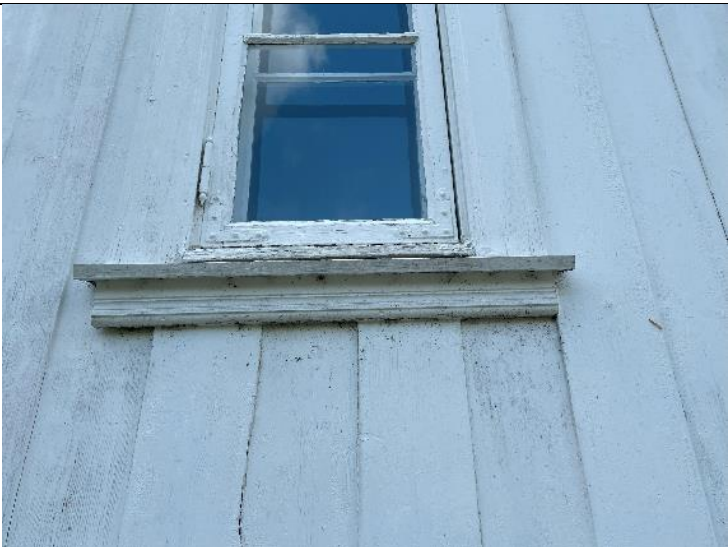
| Eidsfoss kirke | TG | Kommentar | Estimat |
|---|---|---|---|
| Yttervegger | TG2 | Må isoleres, da det trolig ikke finnes noen form for isolasjon i veggene. Selve veggen er i god stand, men må vaskes og males. Det er bart treverk flere steder, spesielt på nederste delen av veggen. Stolpene ved hovedinngangen må males så snart det lar seg gjøre om det skal unngås at de trekker til seg vann og begynner å råtne. | 400.000 |

| Yttervegger Eidsfoss | |

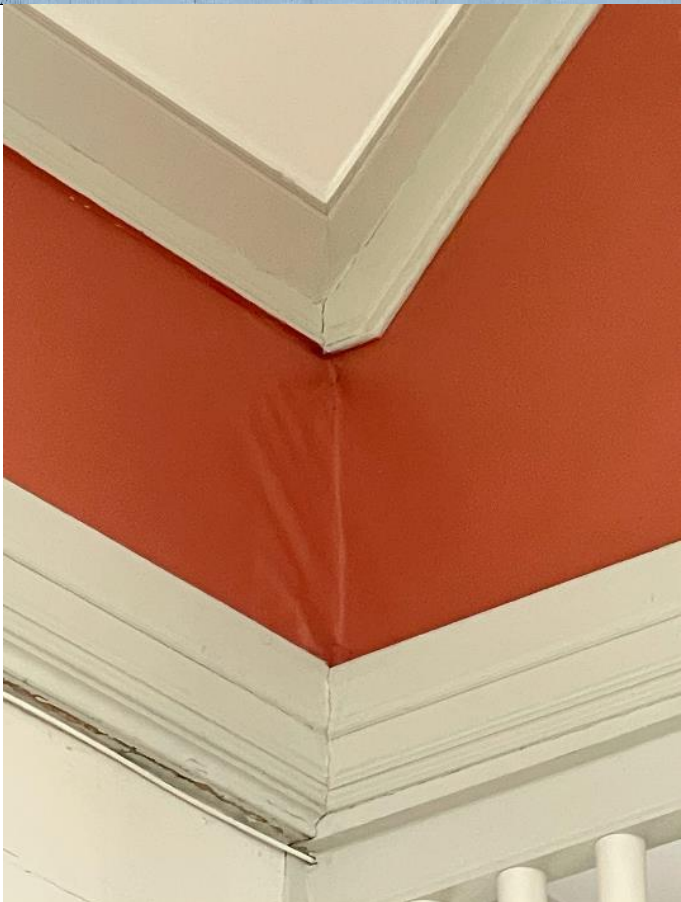
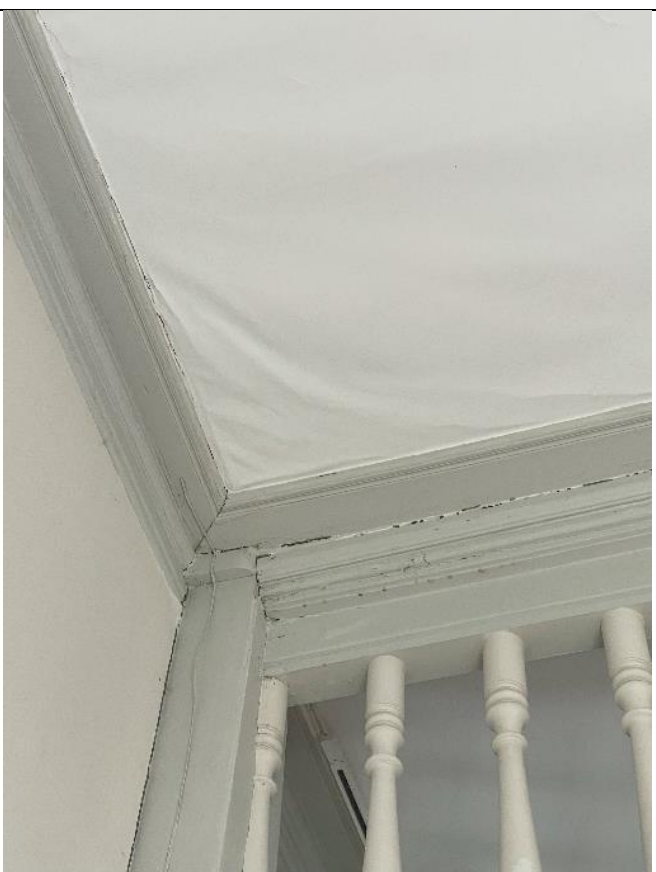
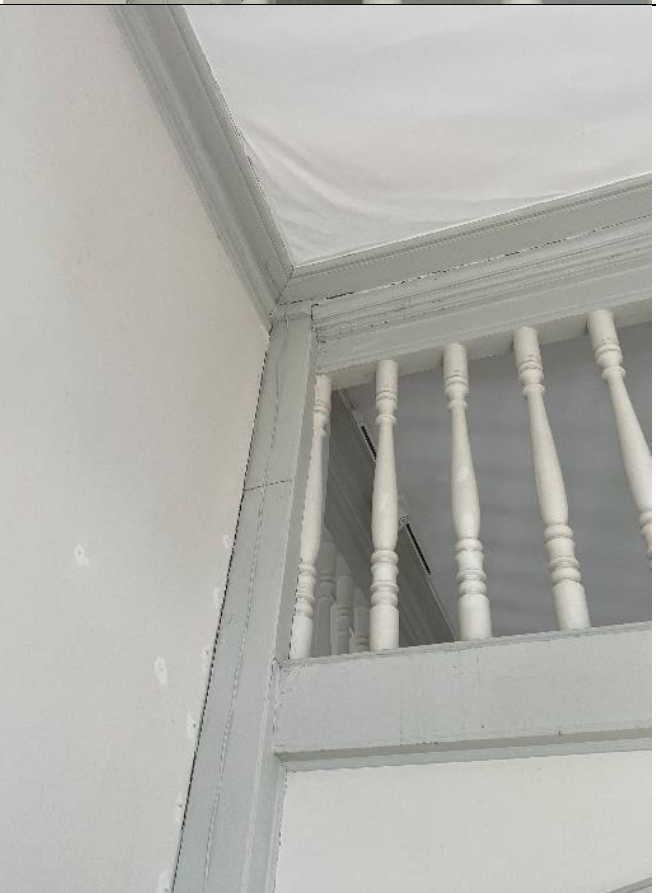
| Eidsfoss kirke | TG | Kommentar | Estimat |
|---|---|---|---|
| Bærende takkonstruksjon | TG2 | Setningsskader under klokketårn | 400.000 |

| <p>Setningsskader i kirkerom</p> | |

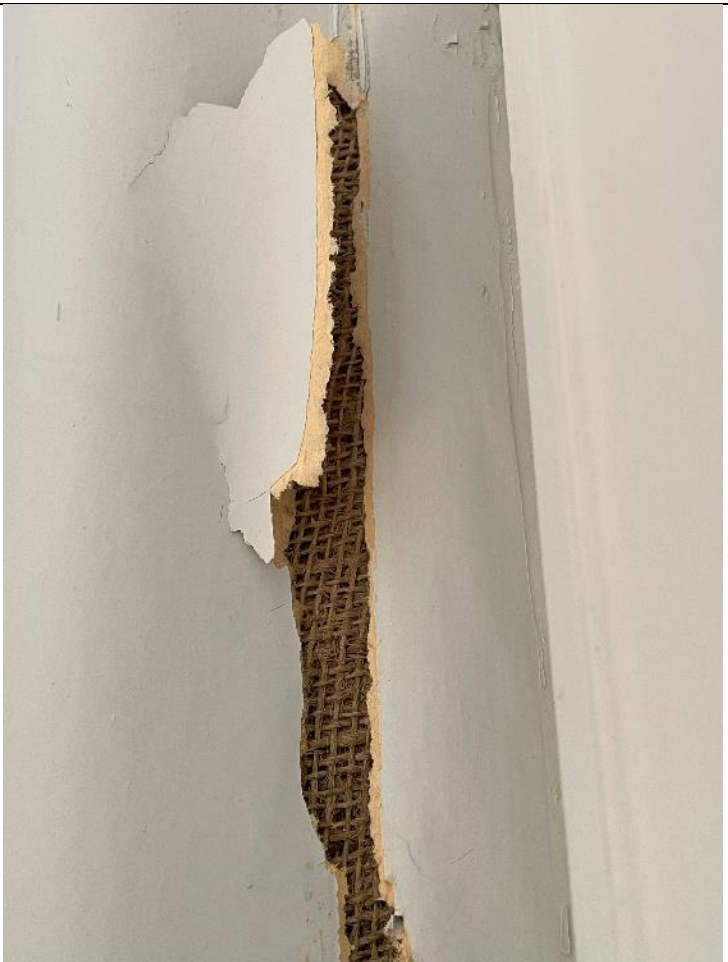
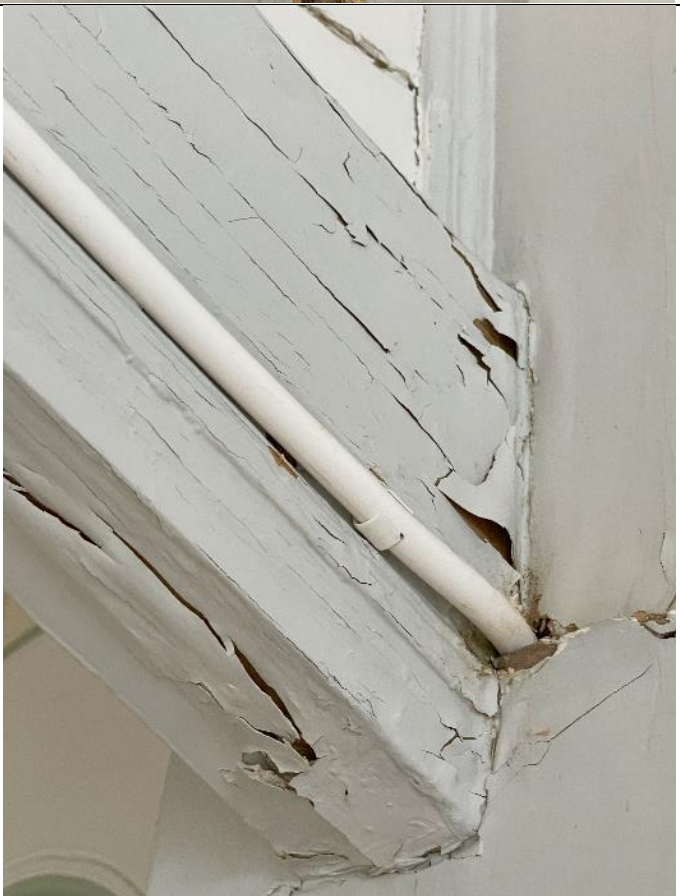
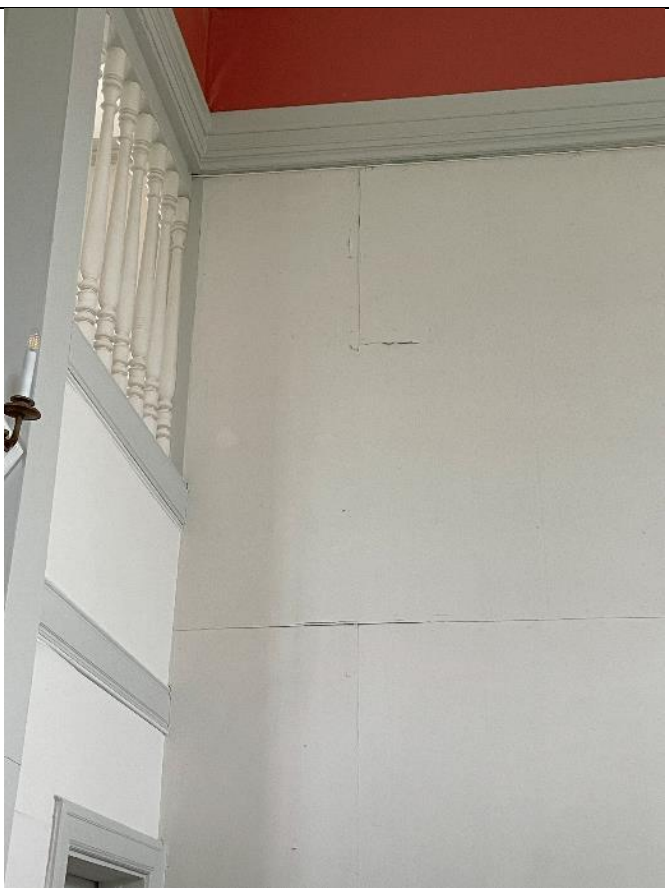
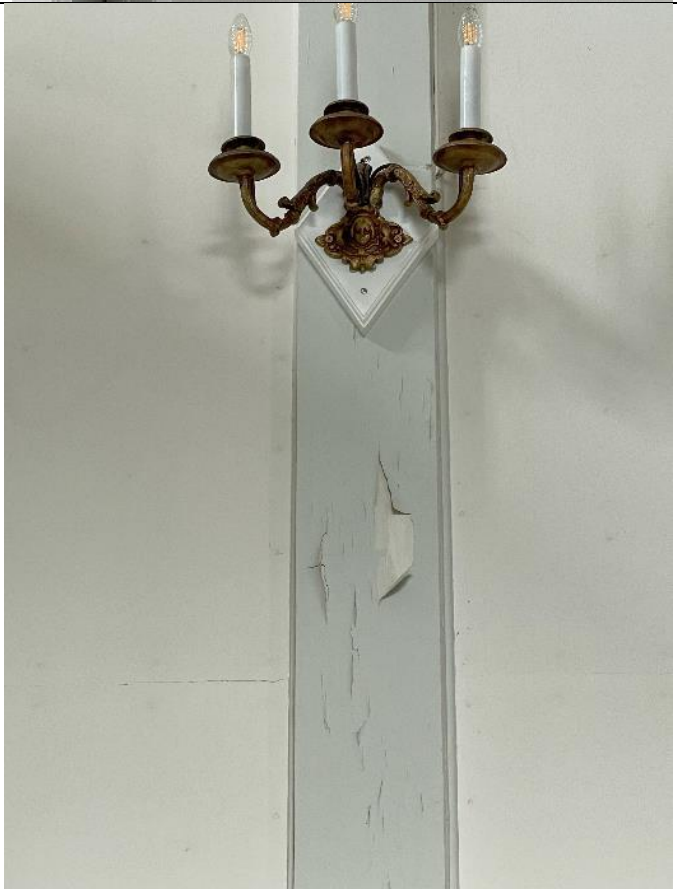
| Eidsfoss kirke | TG | Kommentar | Estimat |
|---|---|---|---|
| Innervegger og tak | TG3 | Her må det gjøres en helhetlig renovering av alle vegger og tak i kirkerommet. Det faller biter av strie og maling flere steder. Må utføres på korrekt historisk måte av historisk håndverker. Det er setningsskader i tak og vegger, og dette arbeidet må sees i sammenheng med renoveringen av ytterveggene og isoleringen av dem. | 1.100.000 |

| <p>Innervegger og kirkerom har et betydelig behov for oppgradering. Gjelder både setningsskader og overflate. Noen steder er det også mulige råteskader.</p> | | |

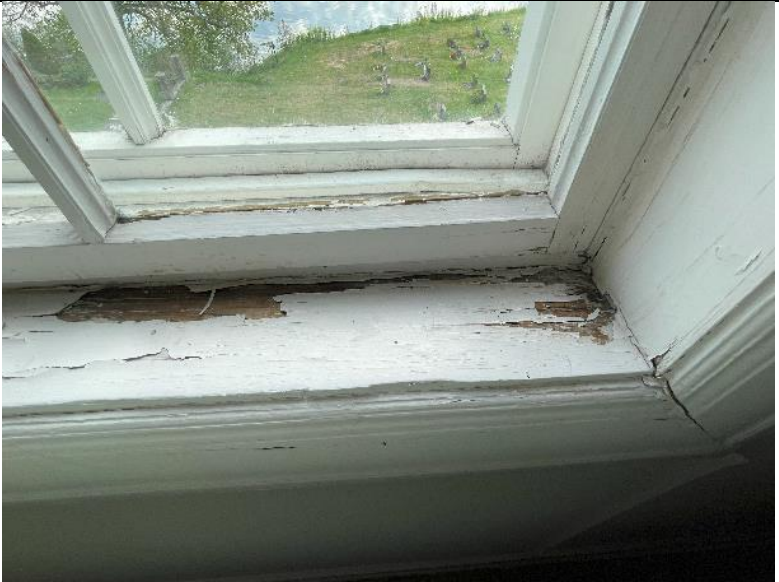
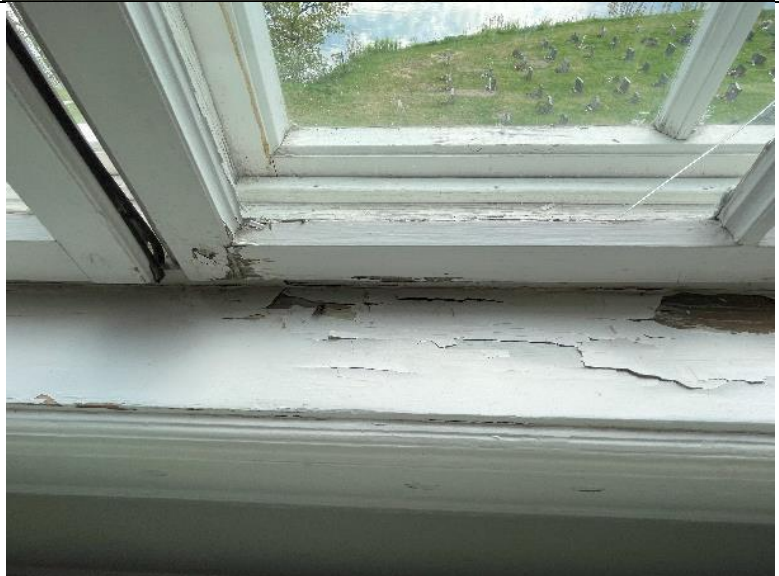
| Eidsfoss kirke | TG | Kommentar | Estimat |
|---|---|---|---|
| Vinduer | TG3 | Disse er i svært dårlig forfatning og bør utbedres så snart som mulig. Det regner inn, og vannet samler seg i vinduskarmen. Det er flere glass som er knust, og det er merker etter vann, råte og tørket vinduskitt. Må utføres på korrekt historisk måte av historisk håndverker. | 250.000 |

| <p>Vinduene er i dårlig forfatning, råtner og behøver å bli skrapet og malt.</p> | |

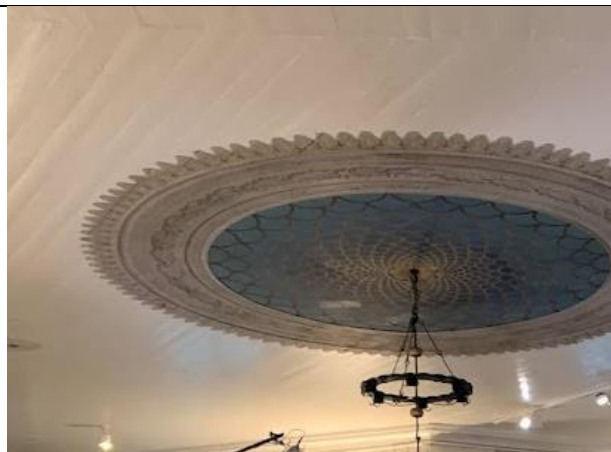
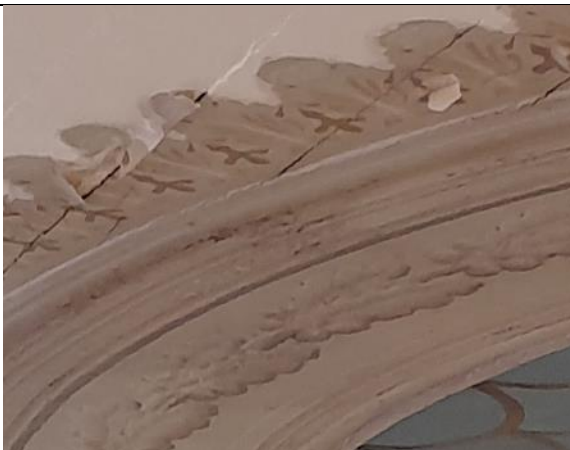
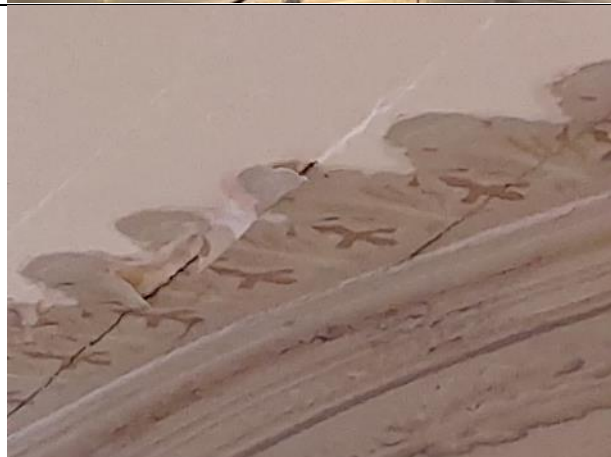
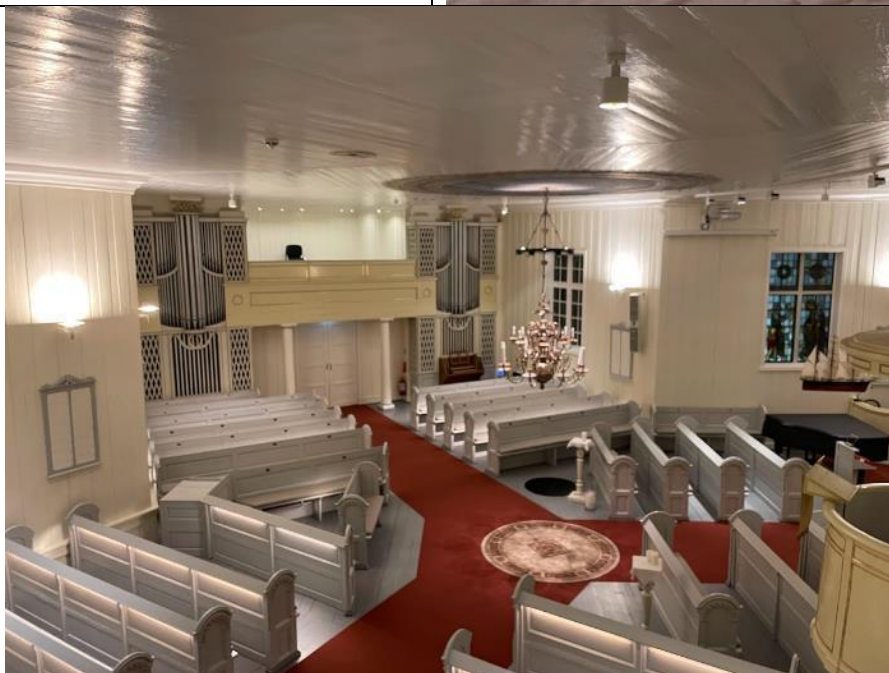
| Holmestrand kirke | TG | Kommentar | Estimat |
|---|---|---|---|
| Tak | TG2 | Rosett må utbedres. Har begynt å flasse | 200.000 |

Denne malte rosetten ble ikke omfattet av renoveringsprosessen etter vedtak hos Riksantikvaren

På litt avstand ser den fortsatt fin ut, men ser man nøyere har det løsnet store flak. Dette vil trolig eskapere om det ikke gjøres noe.

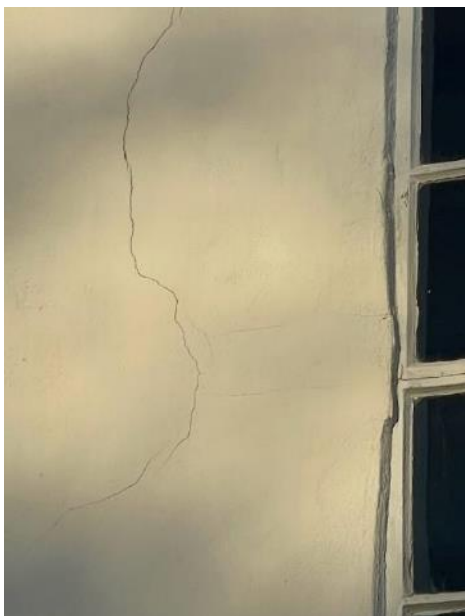
Yttervegger på Sande kirke har sprekker, som vil trekke til seg vann om de ikke tettes med ny kalking. Kalken fungerer både som farge, tetningsmiddel og bindemiddel, men krever at man «etterkalker» ca hvert 5 år.

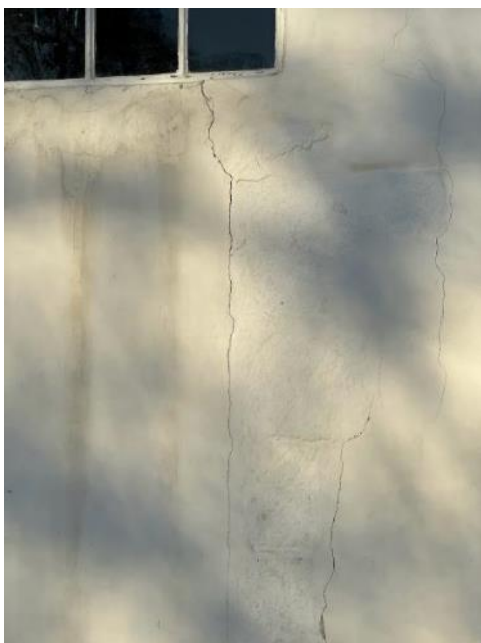
I tillegg har veggene trolig fått sprekker etter at det ble anlagt fartsdempere på rett på utsiden av inngangsdøren. Når lastebiler og busser passerte under gudstjenester og konserter, ristet og klirret det i hele kirkebygget.

På tross av årelange protester fra menigheten ble fartsdempere ikke fjernet før høsten 2022.

Nå må konsekvensene av disse påførte vibrasjonene i kirkebygget utbedres.

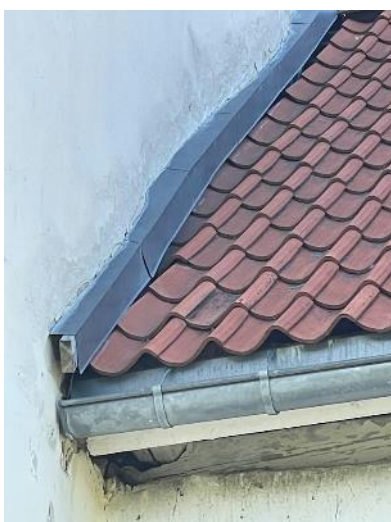
På bildet til venstre kan man se at vannet fra de taksteinene som ligger nærmest veggen, leder vannet inn i veggen og inn over Olavsalteret.

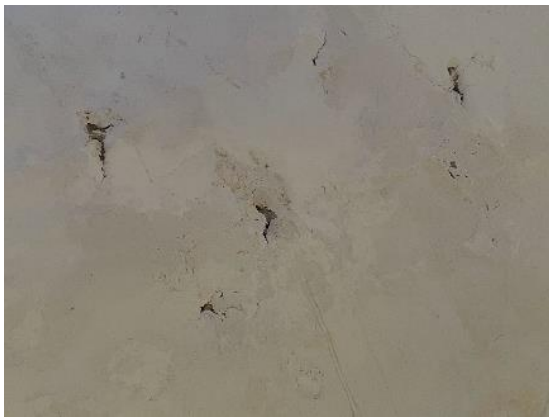
Under kan man tydelig se de vannskadene som er påført kirken som en konsekvens av lekkasjen. Olavsalteret er et lite alter til høyre rett før koret. Det har et vakkert glassmaleri montert over seg i murveggen. Over alteret er det en hvelving og det er først og fremst denne som er rammet av vannlekasjoen.

Bildet under er tatt 31.mai 2023, og det er tydelig hvor raskt de synlige skadene eskalerer.

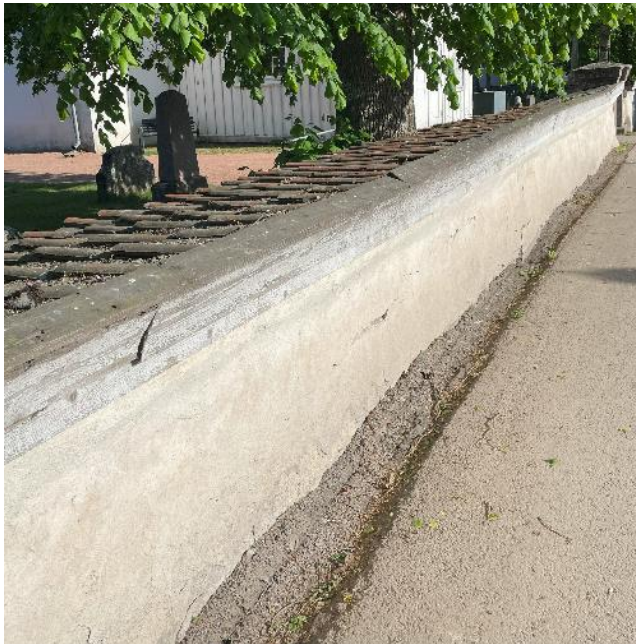
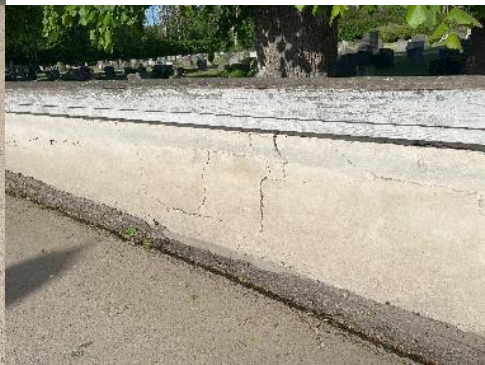
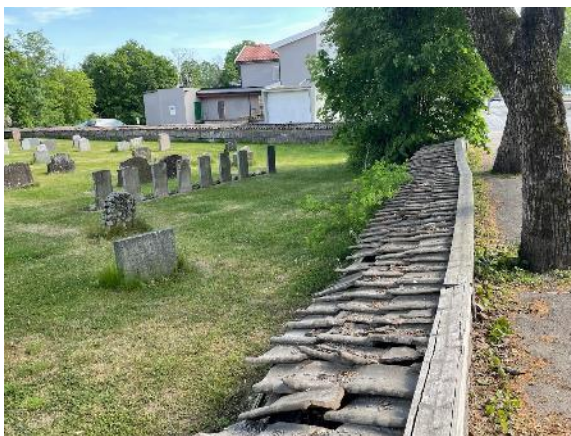
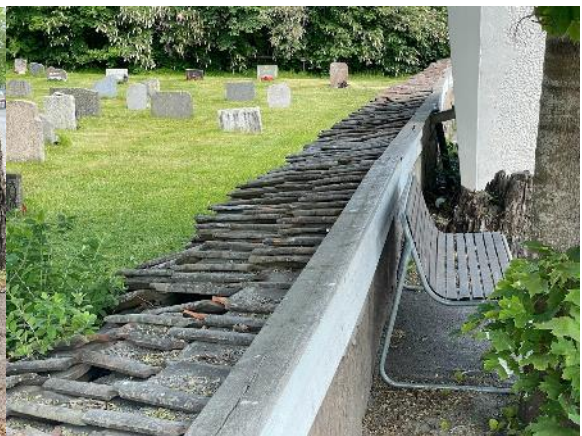
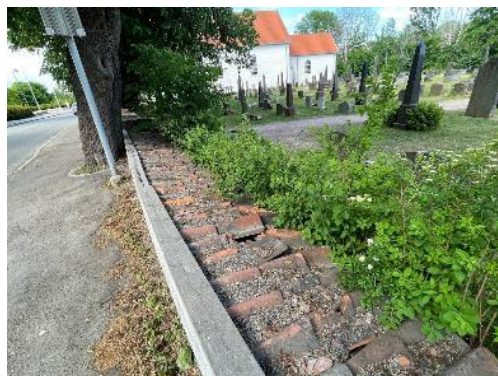
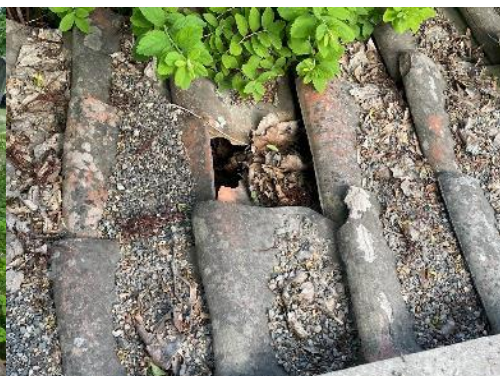
| Sande kirke | TG | Kommentar | Estimat |
|---|---|---|---|
| Gjerde mot veien | TG3 | Toppen på gjerdet må utbedres da det er mye skjevt treverk og takstein som gir et rotete inntrykk. Dessuten trenger vannet inn i muren. Selve murverket må vurderes av Riksantikvar og historisk murer for å bestemme hva som kan/bør/må gjøres. | 350.000 |

Bildene under viser den dårlige forfatningen til muren i front av Sande kirke. Den vil kreve en betydelig renovering for å ikke forfalle helt. Vannet trenger nå inn i alle sprekker.

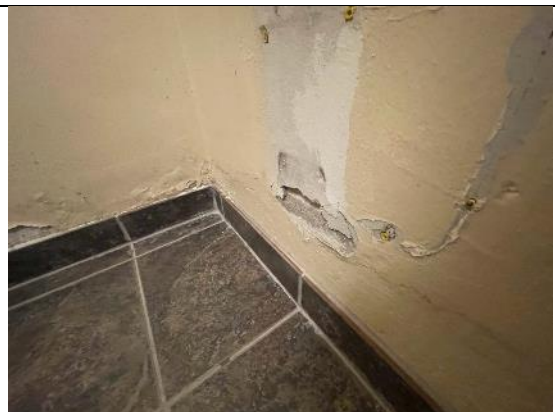
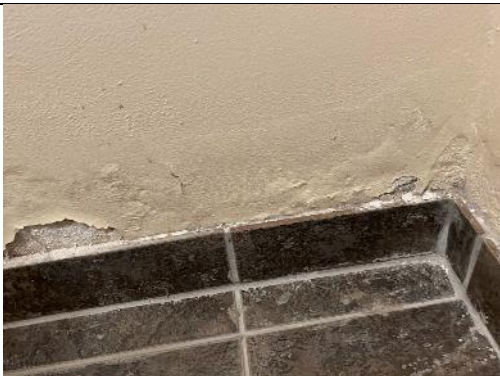
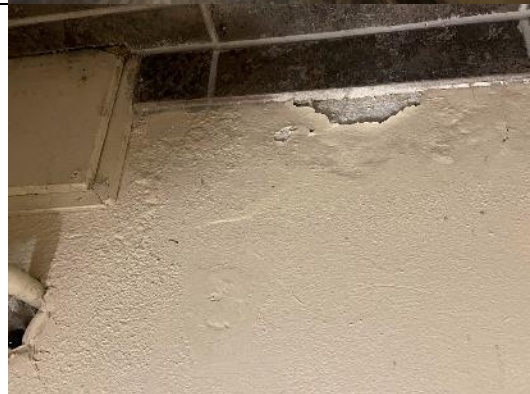
| Bilet kapell | TG | Kommentar | Estimat |
|---|---|---|---|
| Lufting på toalett i kjelleren. | TG3 | Rommet bærer preg av store fuktskader og forvitring i veggen. | 50.000 |

På toalettet i kjelleren (Som er det eneste i huset) er det store fuktskader i veggen.
