# Kirkens eiendommer og investeringsbehov

HOLMESTRAND KIRKELIGE FELLESRÅD

Mai 2023

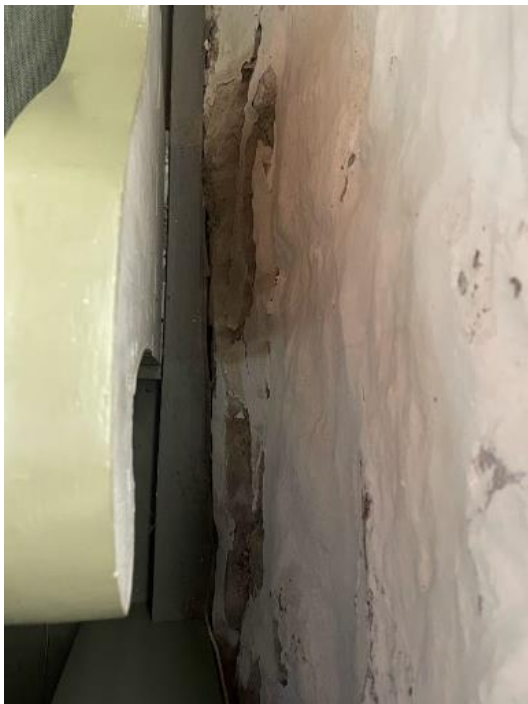
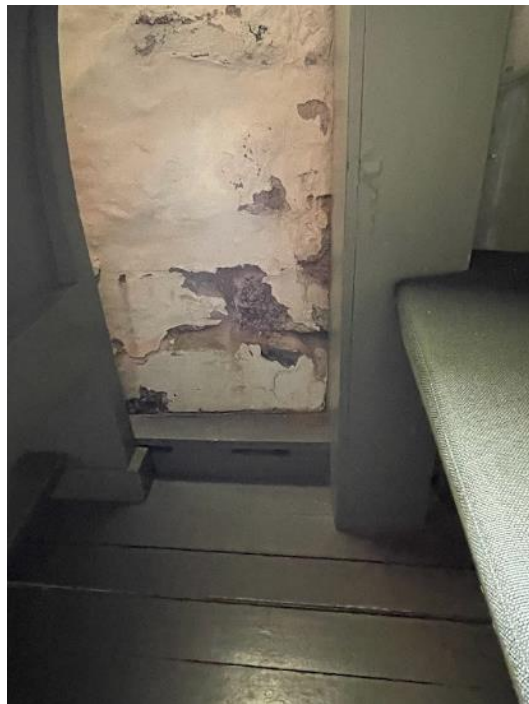
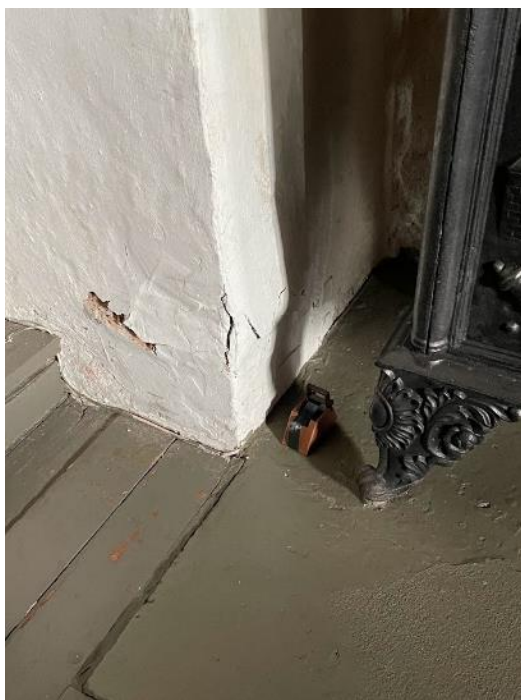
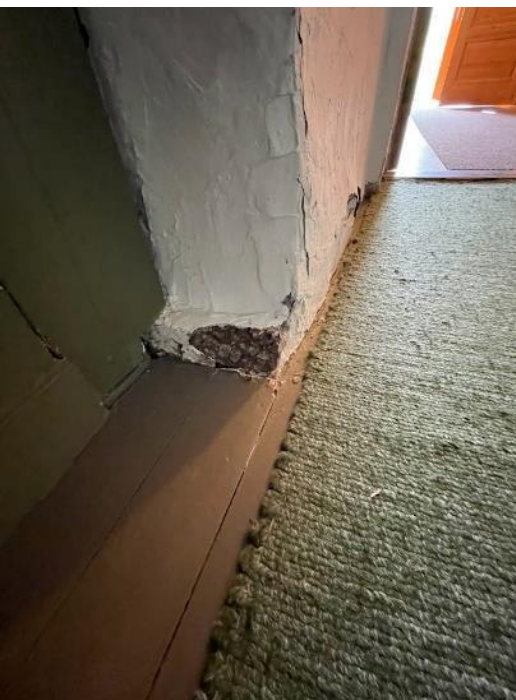
Det er flere steder i murveggene det er det er synlig spor av forvitring. En formell tilstandsrapport fra HRP og befaring av Riksantikvaren vil kunne bidra med mer presis informasjon, men mistanken så langt er at dette er et resultat av feil valg og bruk av maling. (Plastikkmalings og middelalderkirker er lite kompatible).

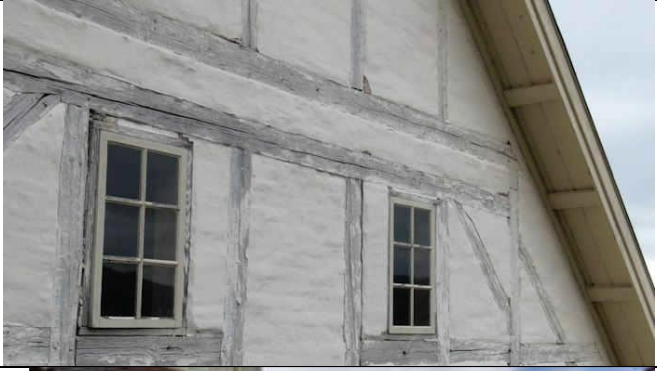
| <p>Vinduer ute må vedlikeholdes.</p> | |

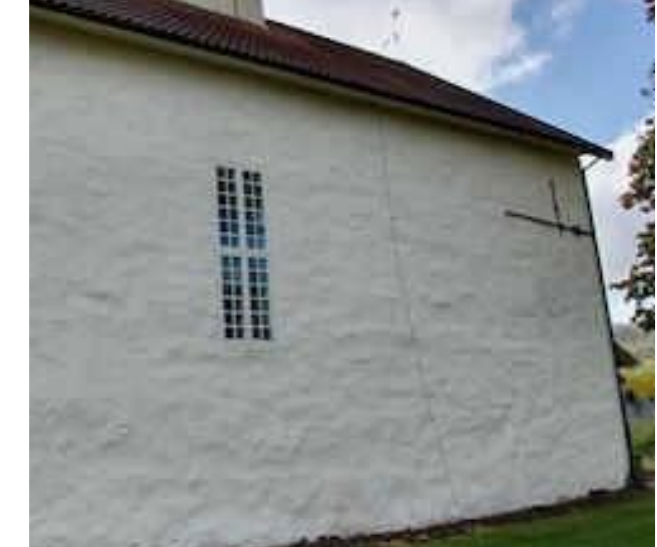
| <p>Vinduet på nordsiden er unikt, nettopp fordi det er mot nord.</p> | |

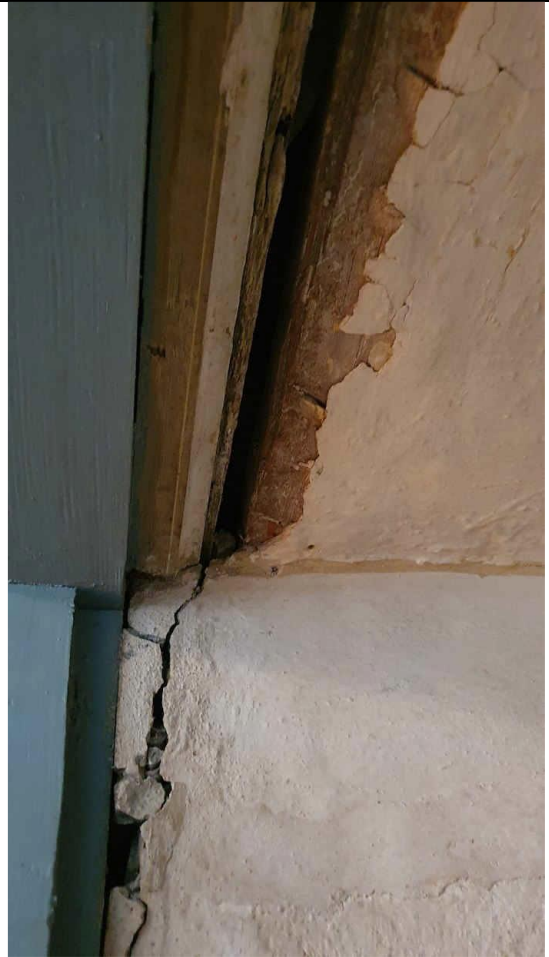
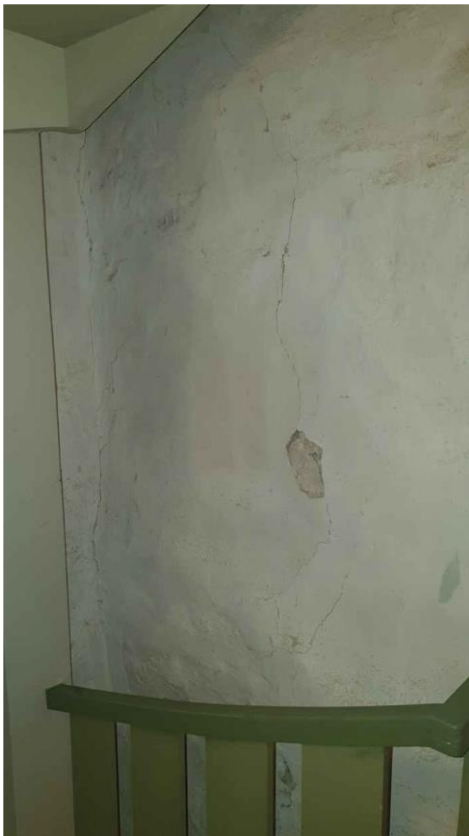
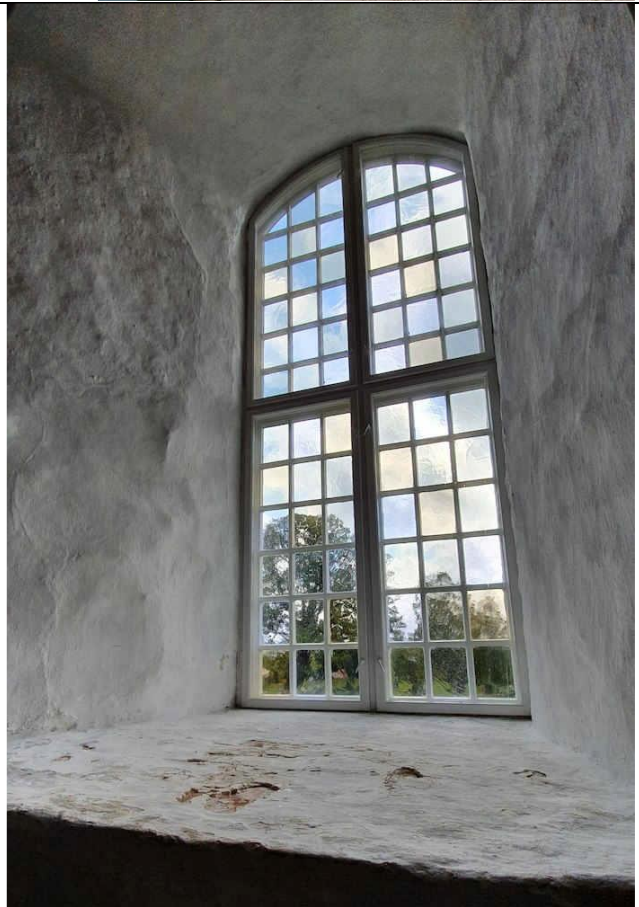
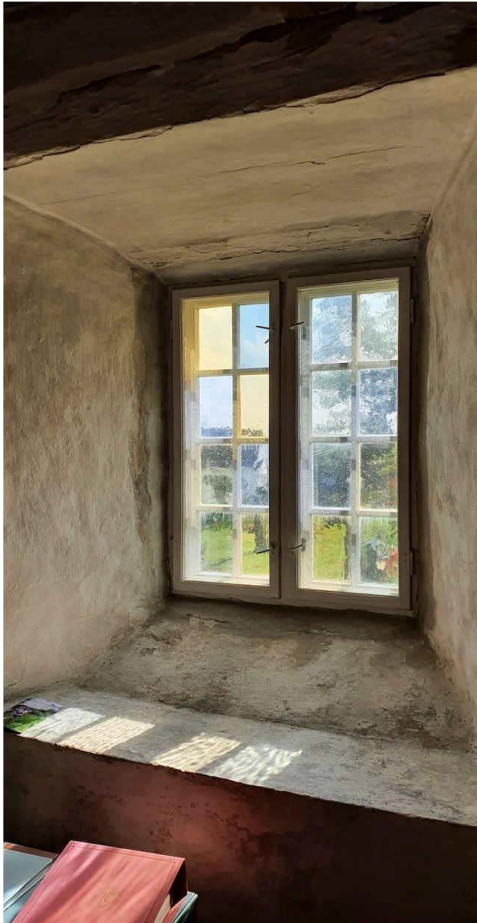
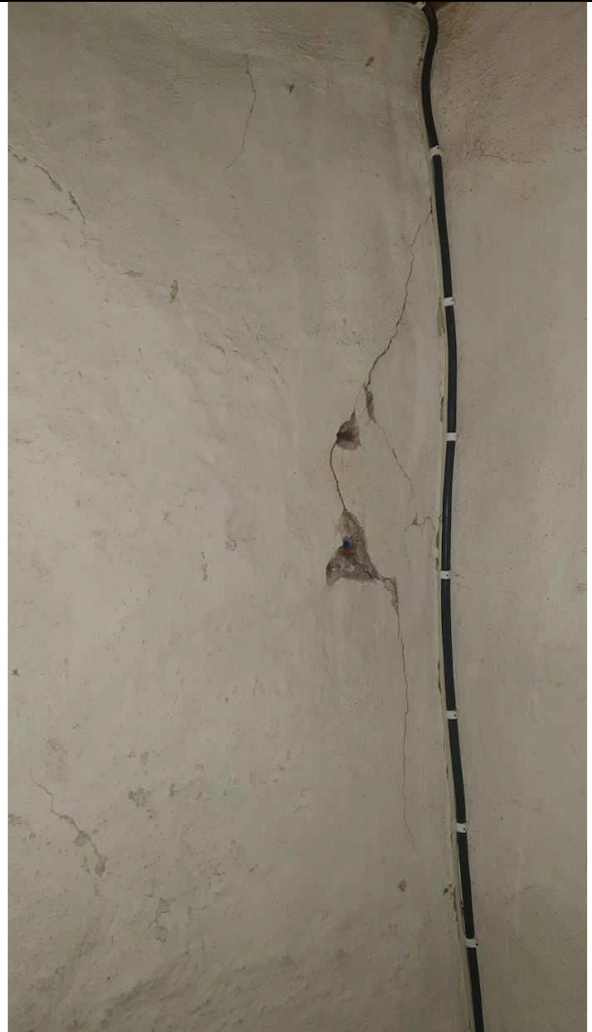
Innervegger og vindusgavler i Hof kirke har et betydelig renoveringsbehov.

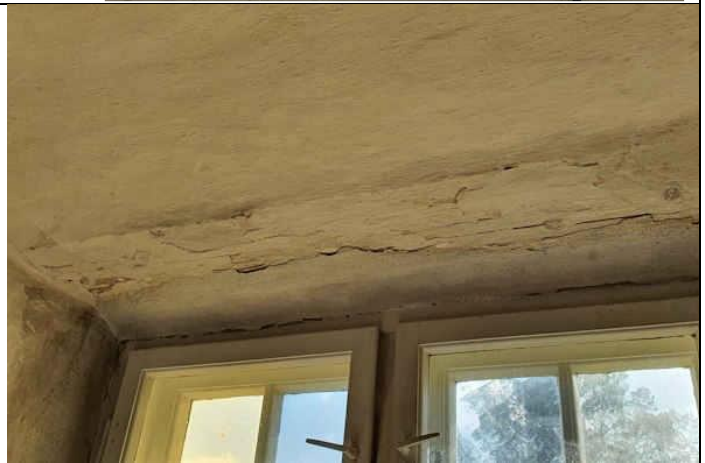
Innervegger og vindusgavler i Hof kirke har et betydelig renoveringsbehov.

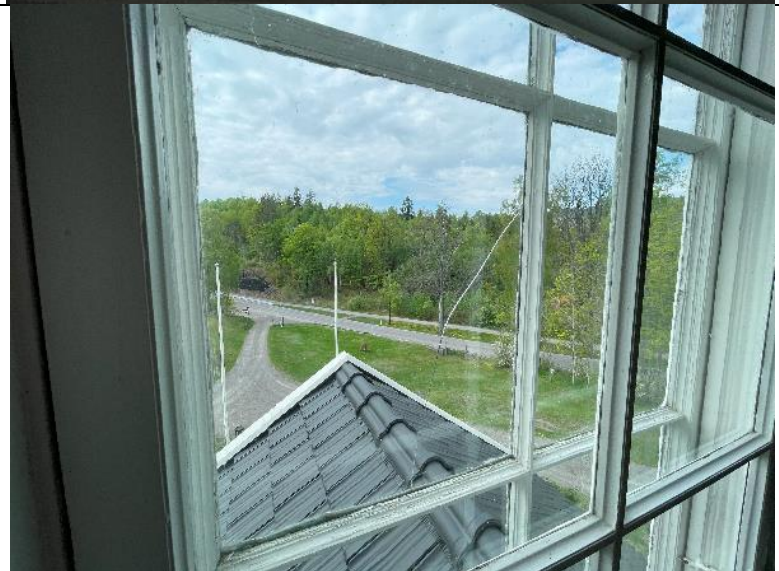
| <p>Vinduene er i dårlig forfatning, råtner og behøver å bli skrapet og malt.</p> | |

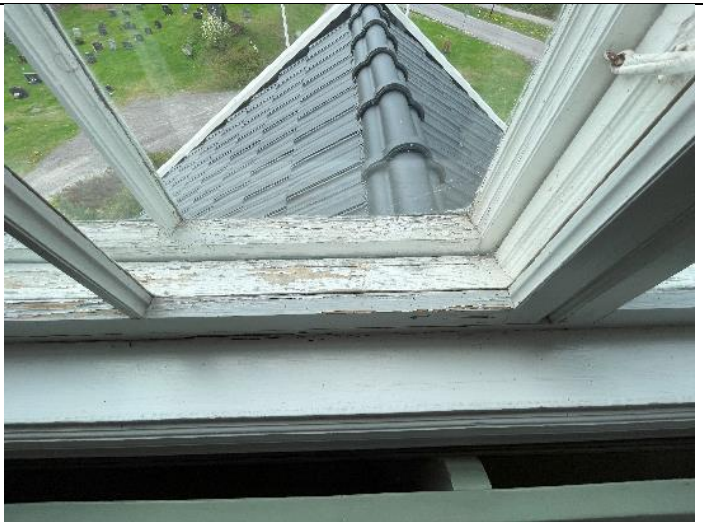
Vinduene er i dårlig forfatning, råtner og behøver å bli skrapet og malt.

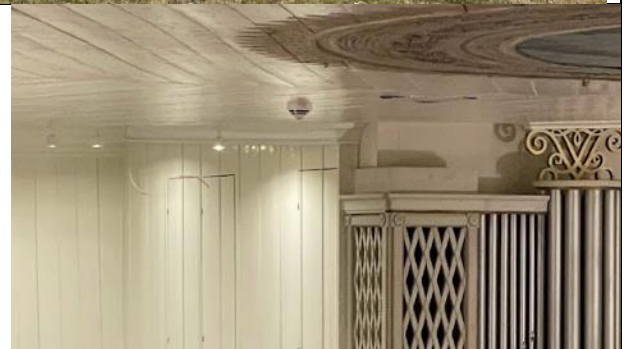
På litt avstand ser den fortsatt fin ut, men ser man nøyere har det løsnet store flak. Dette vil trolig eskapere om det ikke gjøres noe.

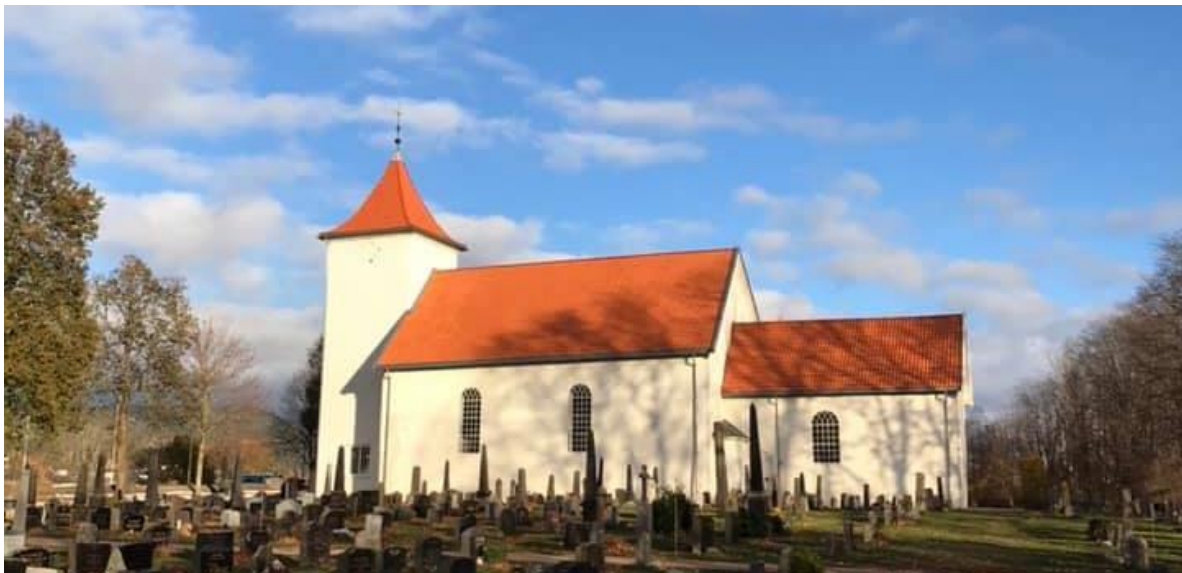
Yttervegger på Sande kirke har sprekker, som vil trekke til seg vann om de ikke tettes med ny kalking. Kalken fungerer både som farge, tetningsmiddel og bindemiddel, men krever at man «etterkalker» ca hvert 5 år.

I tillegg har veggene trolig fått sprekker etter at det ble anlagt fartsdempere på rett på utsiden av inngangsdøren. Når lastebiler og busser passerte under gudstjenester og konserter, ristet og klirret det i hele kirkebygget.

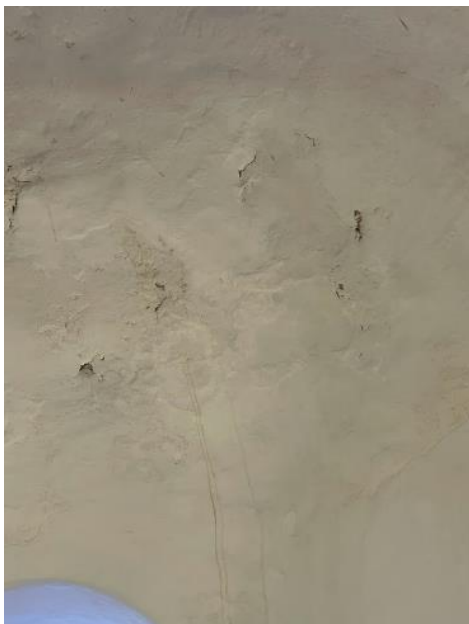
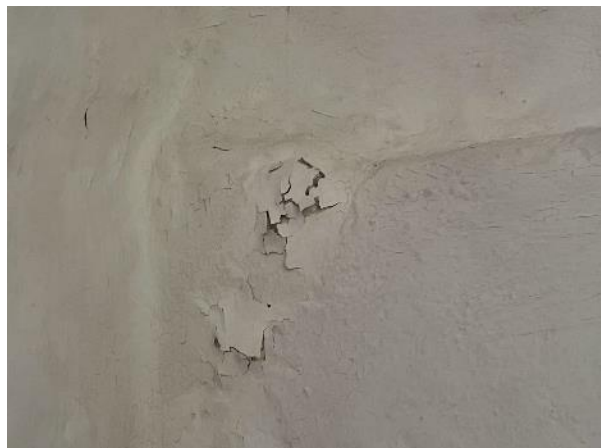
Bilder av Olavsalteret

Under kan man tydelig se de vannskadene som er påført kirken som en konsekvens av lekkasjen. Olavsalteret er et lite alter til høyre rett før koret. Det har et vakkert glassmaleri montert over seg i murveggen. Over alteret er det en hvelving og det er først og fremst denne som er rammet av vannlekasjoen.

Bildet over er tatt 31.mai 2023

- Montering av varevinduer er ikke tatt med i denne rapporten.
- Vannskadene i kalken i taket over olavsalteret, vil utbedres i forbindelse med monteringen av varevindueene. Dette er ikke tatt med i rapporten.

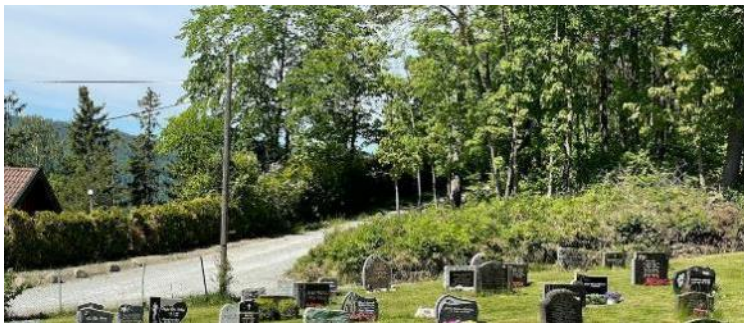
Gjerdet mangler delvis, og status er at dette er skjemmende.

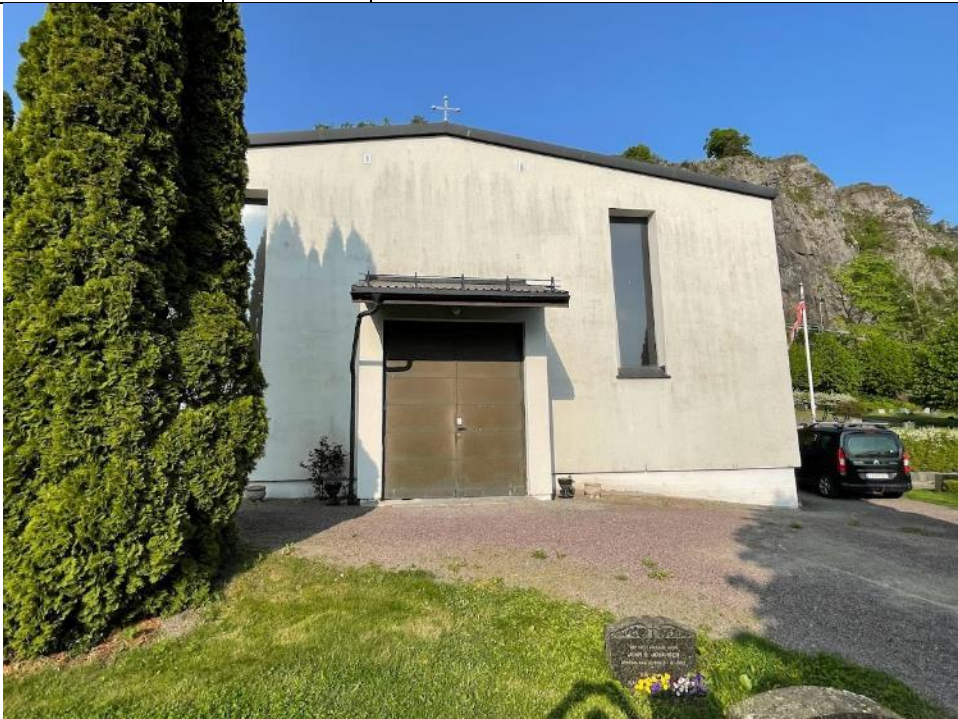
| Bilet kapell | TG | Kommentar | Estimat |
|---|---|---|---|
| Lufting på toalett i kjelleren. | TG3 | Rommet bærer preg av store fuktskader og forvitring i veggen. | 50.000 |

På toalettet i kjelleren (Som er det eneste i huset) er det store fuktskader i veggen.

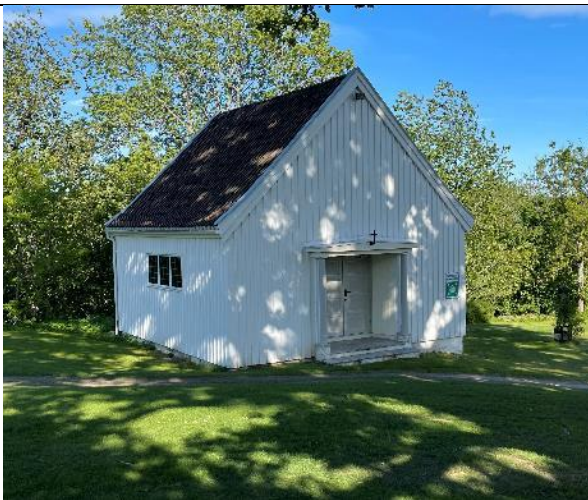
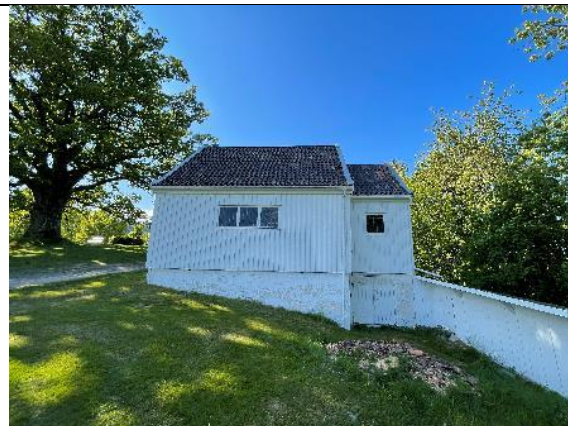
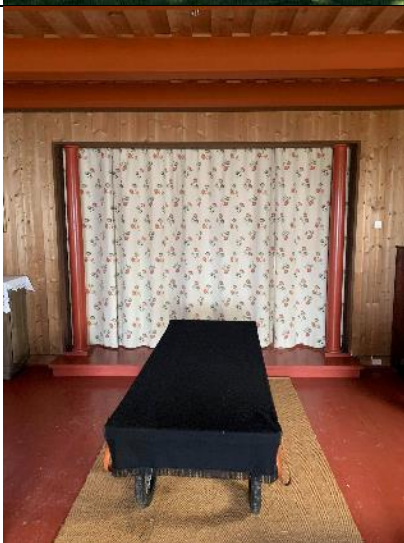
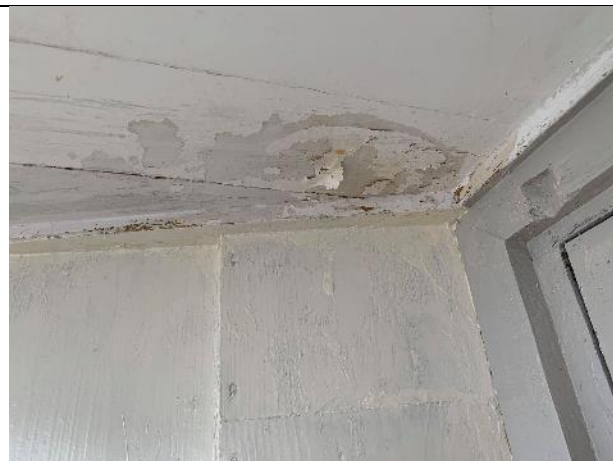
| Hof kapell | TG | Kommentar | Estimat |
|---|---|---|---|
| Gulv | TG3 | Gulvet er delvis råttent på grunn av fukt fra kjøleboksen. | 40.000 |

| Hof kapell | TG | Kommentar | Estimat |
|---|---|---|---|
| Ny katafalk/Heis | | For å bevare kjølekapasitet og øke rommets anvendelighet og trivsel, må det monteres en heis ned til bårerom i kjeller. | 100.000 |
| Utbedring av bårerom i kjeller | | Bårerommet må oppgraderes med aggregat, overflatebehandling, lys og dører. | 30.000 |

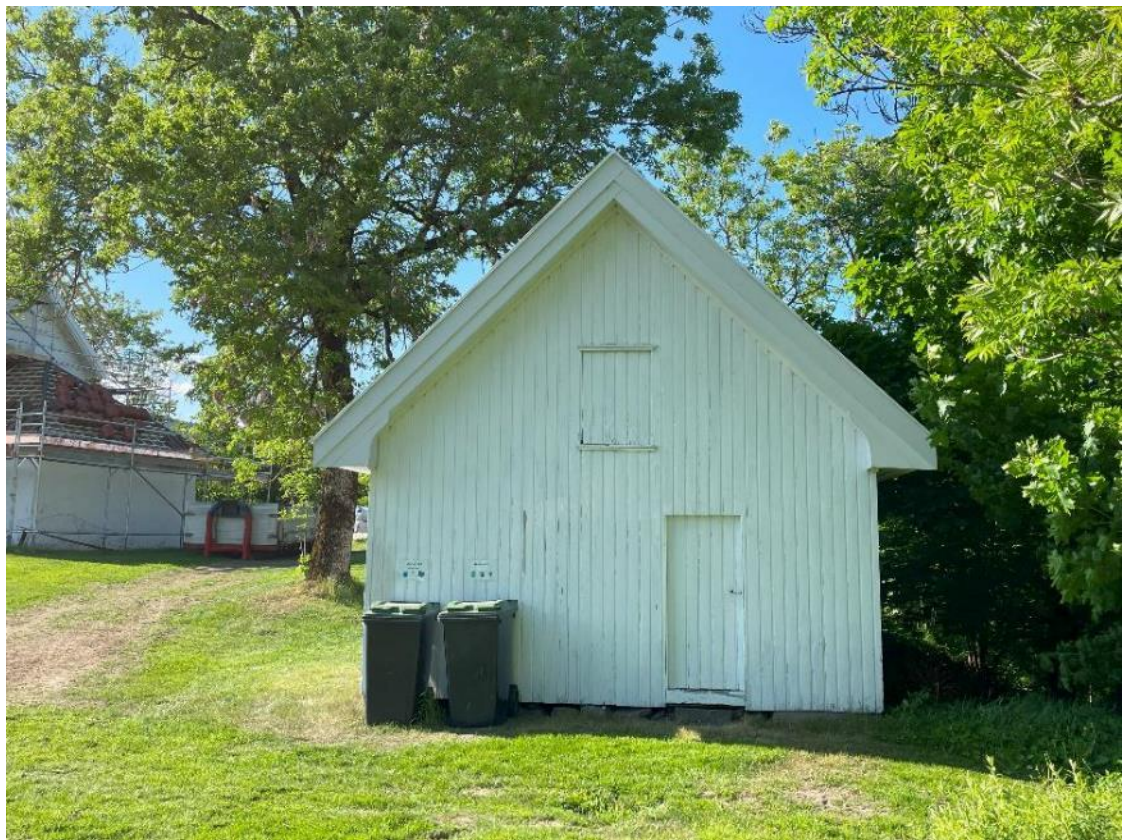
| Kirkestua Holmestrand | TG | Kommentar | Estimat |
|---|---|---|---|
| Yttervegger | TGIU | Kledning mangler | |
| Vinduer innside | TGIU | Mangler | |
| Total kostnad estimert | | Er utarbeidet et estimat på hva det minst vil koste å sette bygget i stand slik at det kan benyttes. | 3.000.000 – 4.000.000 |

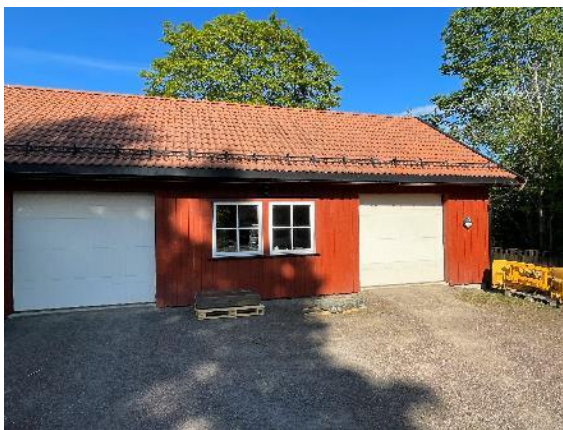
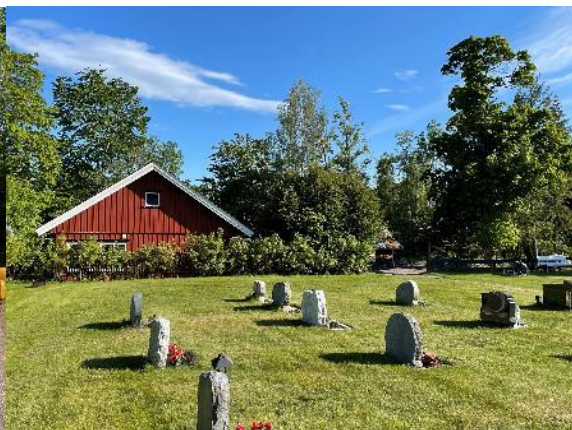
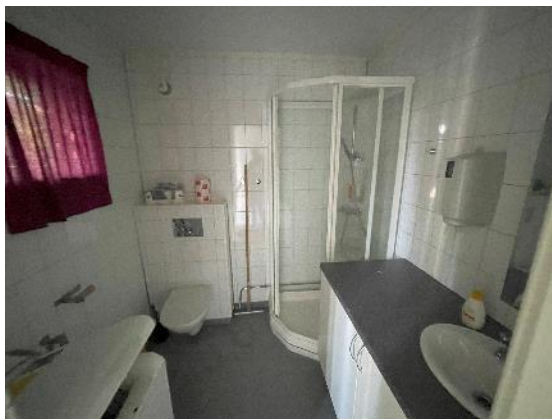
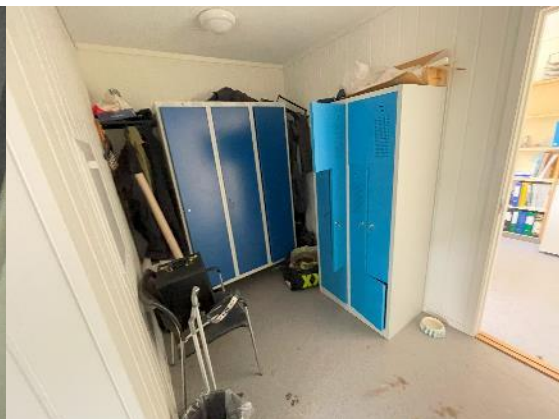
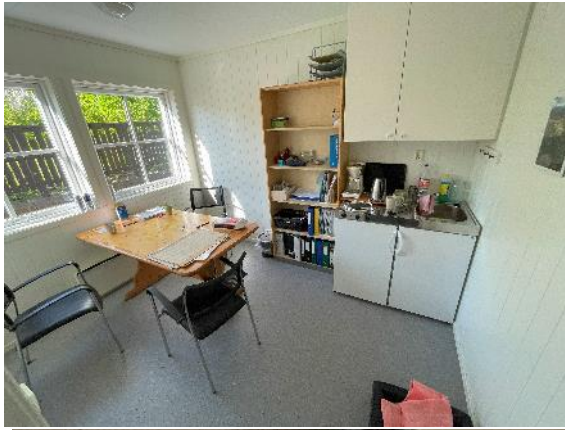
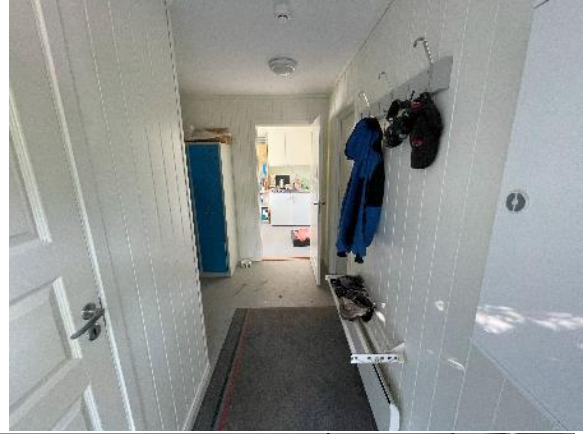
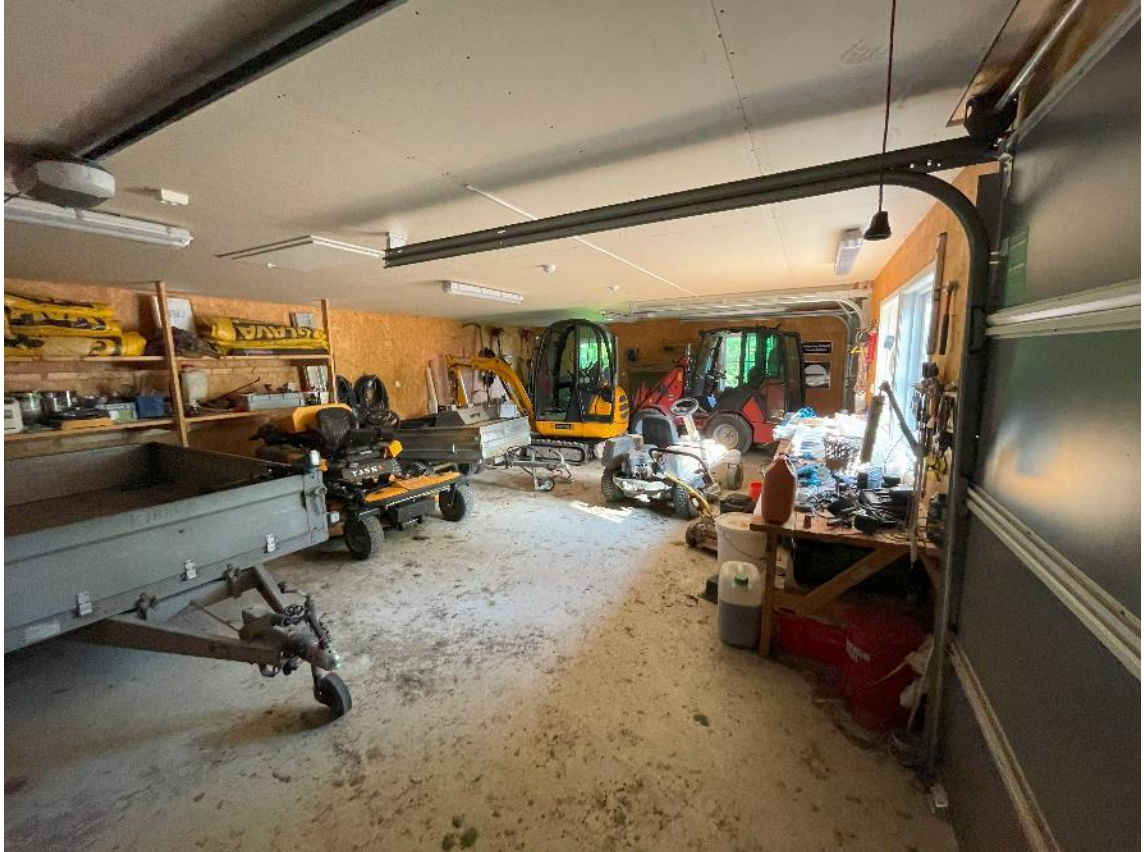
| Hof driftsbygg | TG | Kommentar | Estimat |

| Hof driftsbygg | TG | Kommentar | Estimat |
|---|---|---|---|
| Container med drivstoff | Mangler | Må anskaffes for å tilfredsstille kravet om sikker oppbevaringa v brannfarlige væsker. | 25.000 |

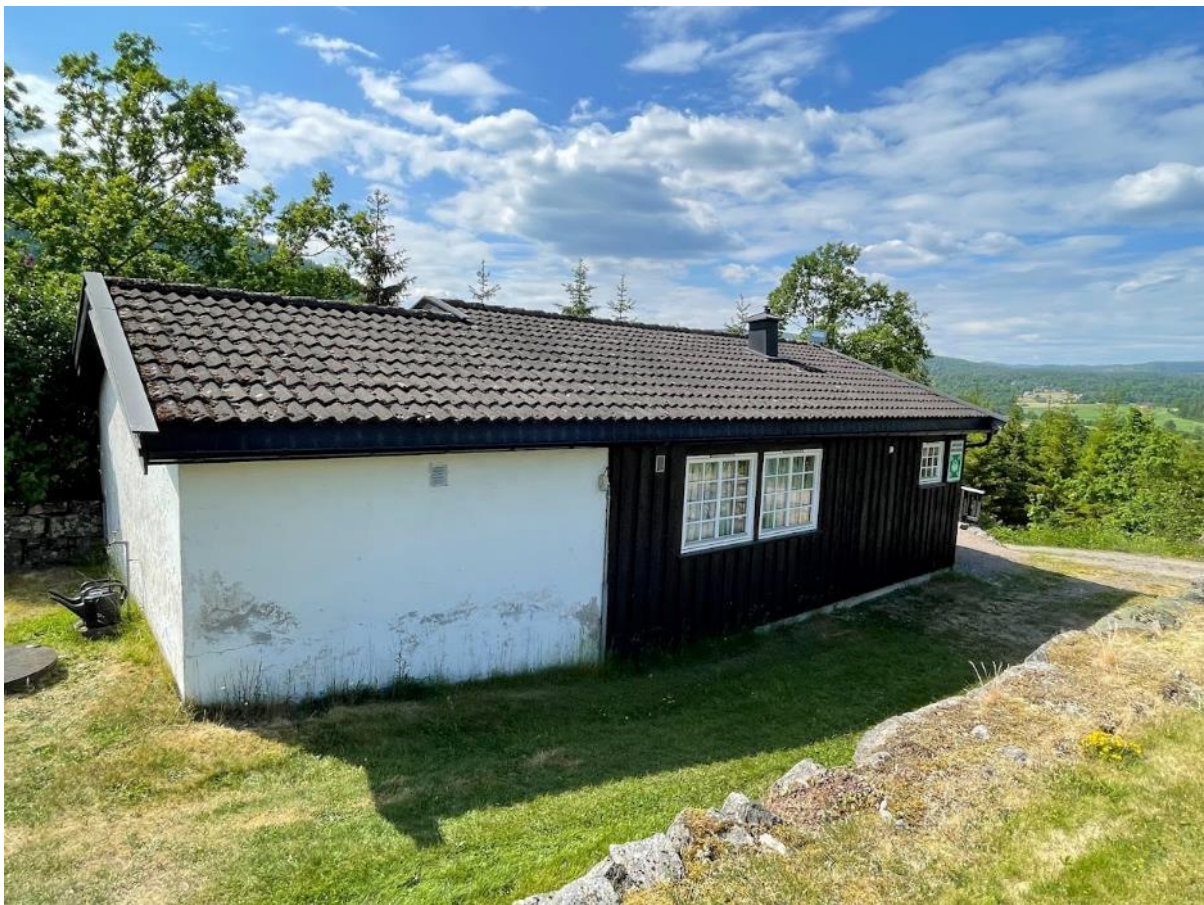
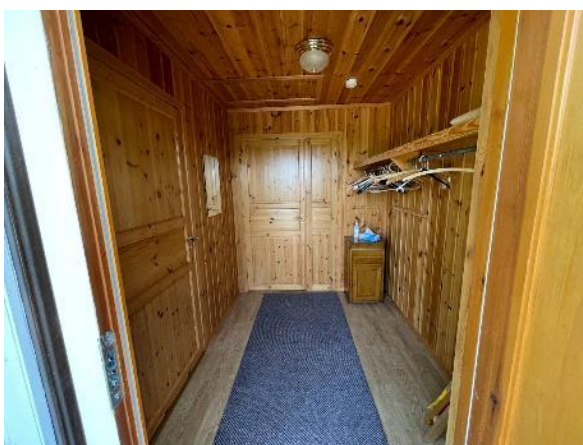
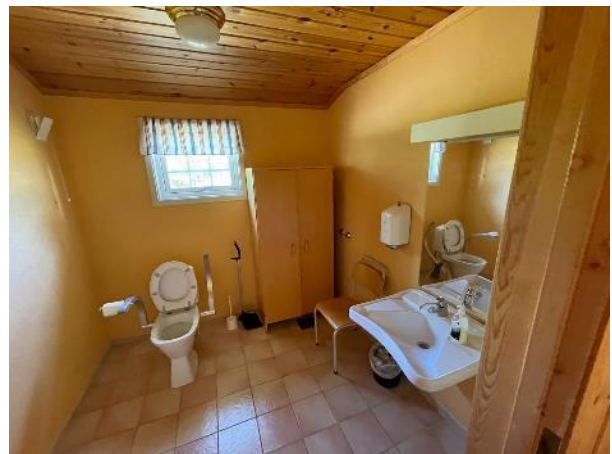
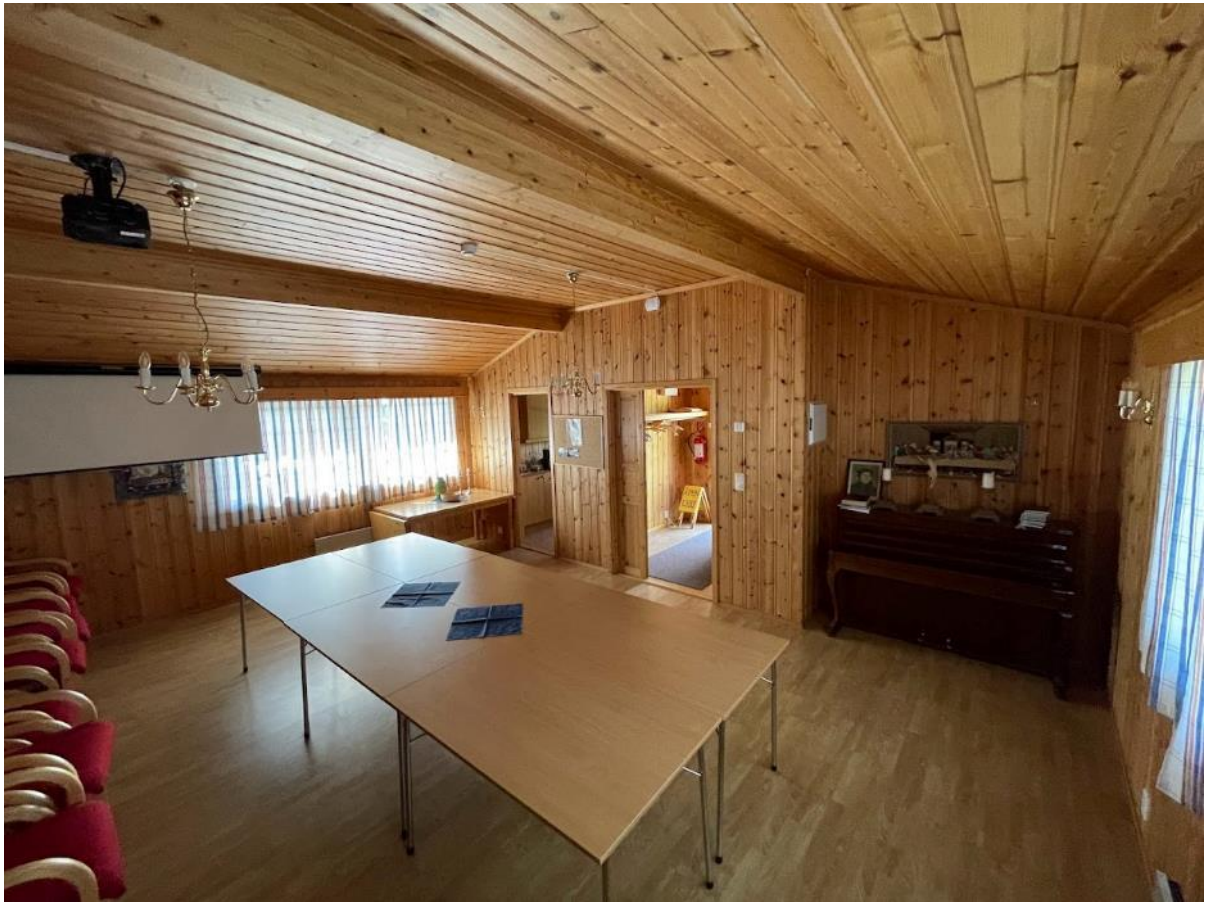
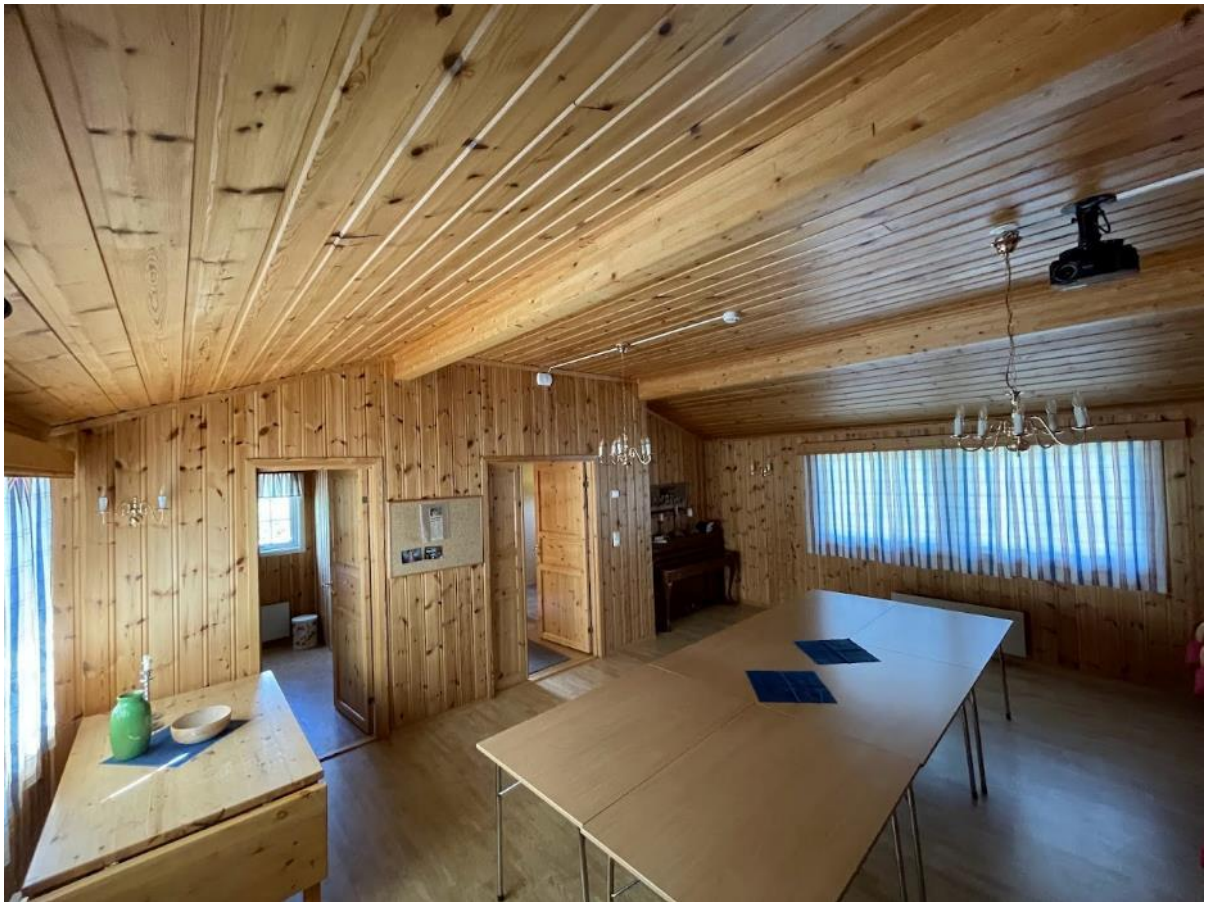
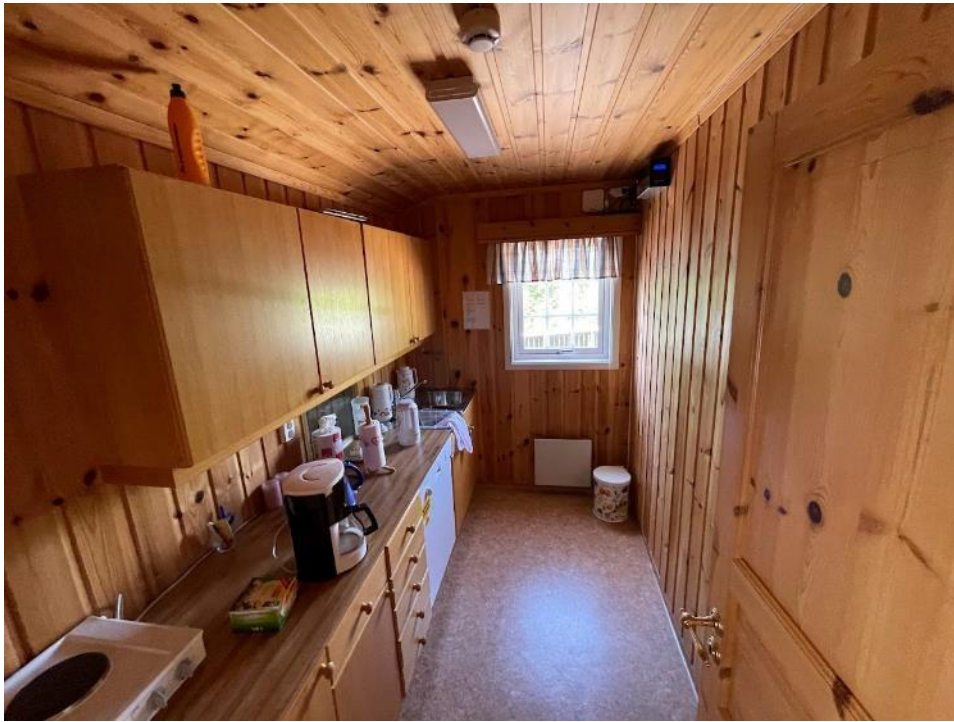
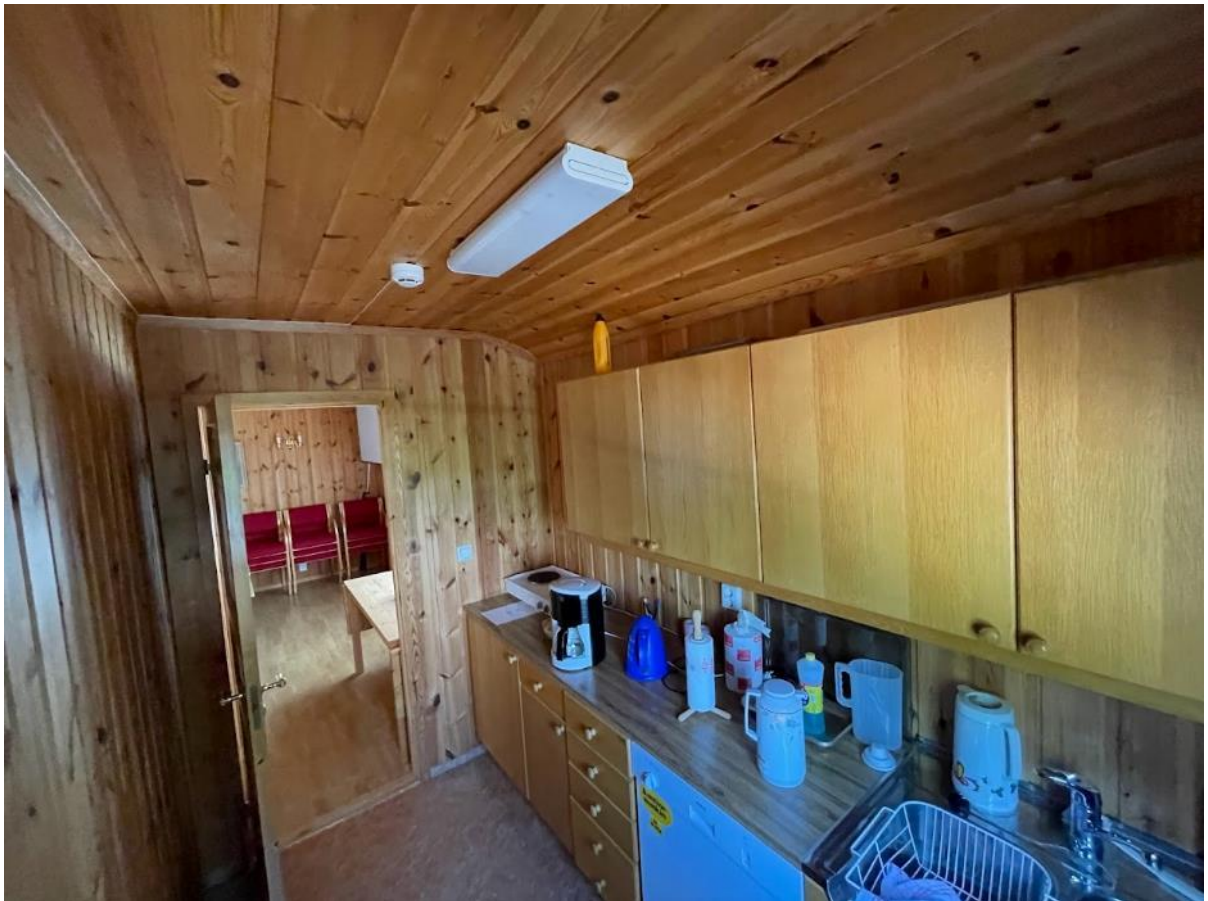
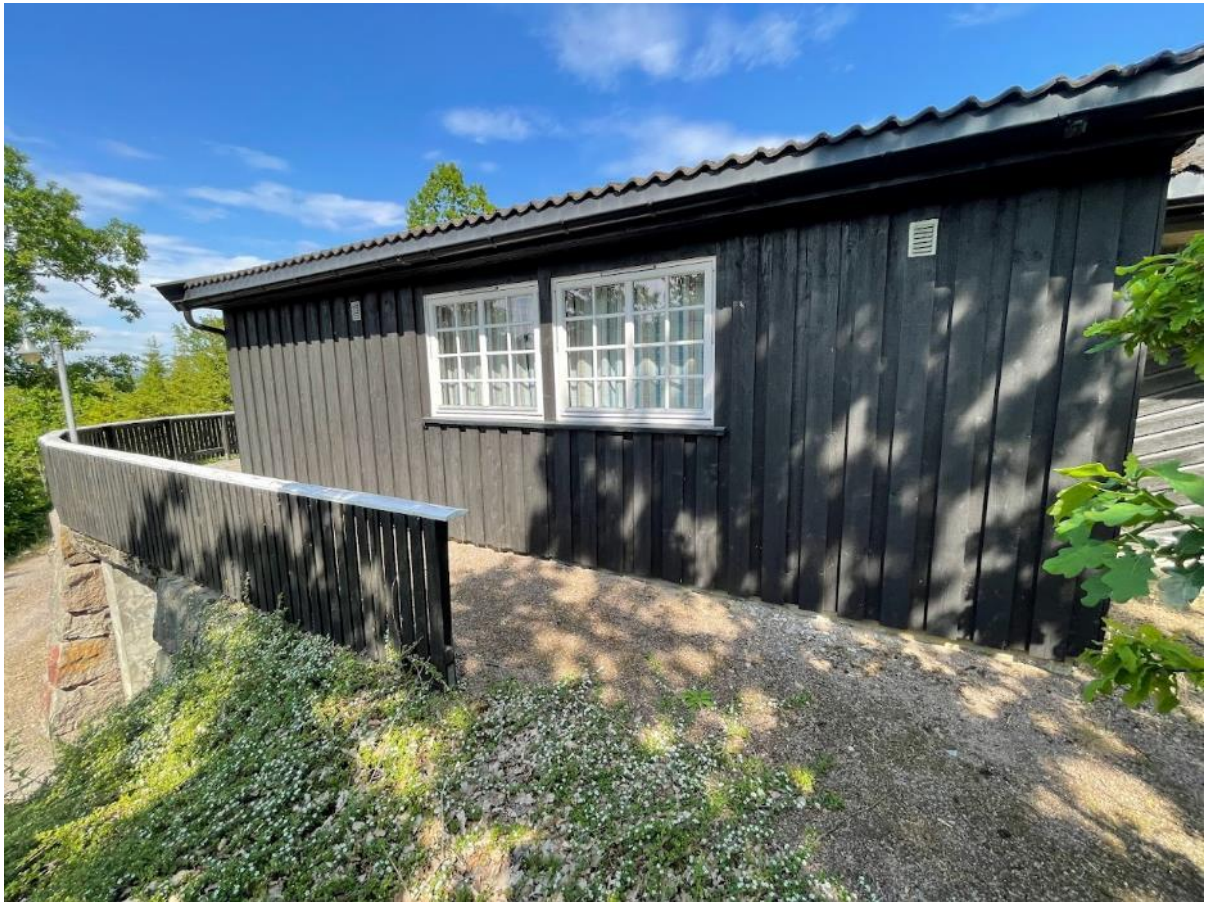
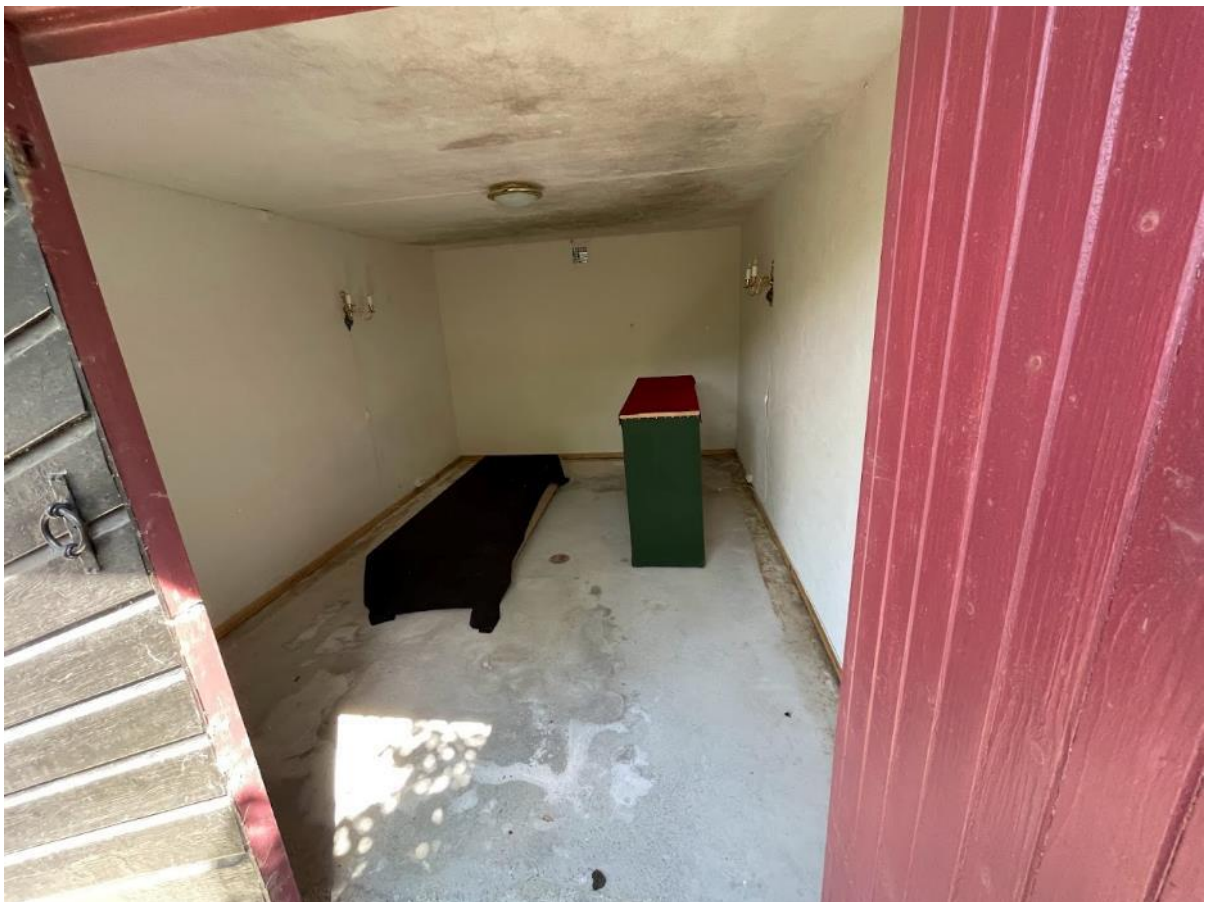
| Kirkestua i Vassås | TG | Kommentar | Estimat |

| Kirkestua i Vassås | TG | Kommentar | Estimat |
|---|---|---|---|
| Yttertak | TG2 | Må legges om for å unngå lekkasje. | 100.000 |
| Fukt i gml bårerom | TG3 | Må ha ny utvendig drenering. | 50.000 |
